# Erhebungsbogen

<b>Projekt</b>	Biotopkartierung Hamburg	<b>Interne Nr.</b>	90501
		<b>DK5   DK5-GK</b>	<b>7038</b> 7040
<b>Handlungsbedarf</b>	Nein	<b>DK5 - Name</b>	Hellbrook
<b>Bearbeitung</b>	MAW	<b>Biotop-Nr.   alt</b>	<b>111</b> 15
<b>Räumliche Abbildung</b>	Linie	<b>Kartierung</b>	10.07.2015
<b>Anzahl Abschnitte</b>	2	<b>Fläche / Länge [m<sup>2</sup>/m]</b>	446,386
		<b>Breite (lineare Abb.) [m]</b>	3,5

Unterer Laufabschnitt der Seebek, der durch ein kleines Rückhaltebecken (separat kartiert als Biotop Nr. 4) unterbrochen wird (dadurch 2 getrennte Abschnitte). Im Zuge einer Gewässerrenaturierung des Projekt Eisvogel (Nabu) wurde die Gewässerstrukturgüte stark verbessert. Wasserbausteine wurden zurück genommen und eine ganze Reihe von Baumstämmen längs in das Gewässer eingebracht. Im Strömungsschatten des Totholzes haben sich kleine Schlammröhren gebildet die von Rorippa aber auch Calitriche besiedelt werden. Durch die Verengung des Gewässerprofils auf der Luv-Seite der aumstämmer entstanden Bereiche höherer Fließgeschwindigkeit die das nährstoffbelastete Wasser mit Sauerstoff anreichern. Gerade im Bereich der Kleingärten finden sich flächendeckende Bestände der Laichkräute

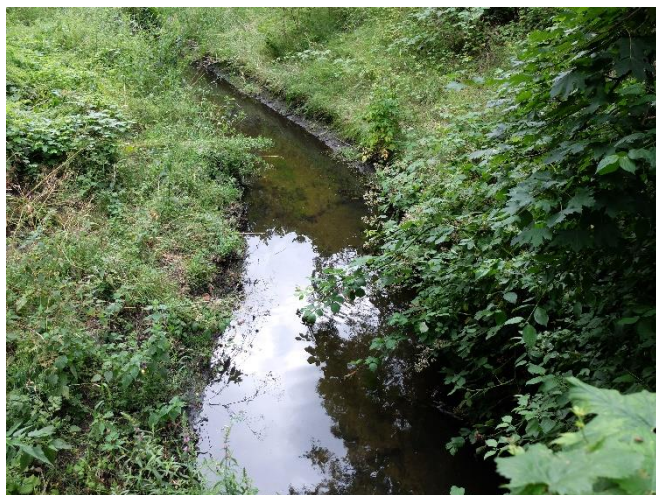
**Fotodatei** 7038\_111\_100715\_1.JPG  
**Bildbeschreibung** kurz hinter der Unterführung der Bramfelder Chaussee

**Aufnahmerichtung** süd ost

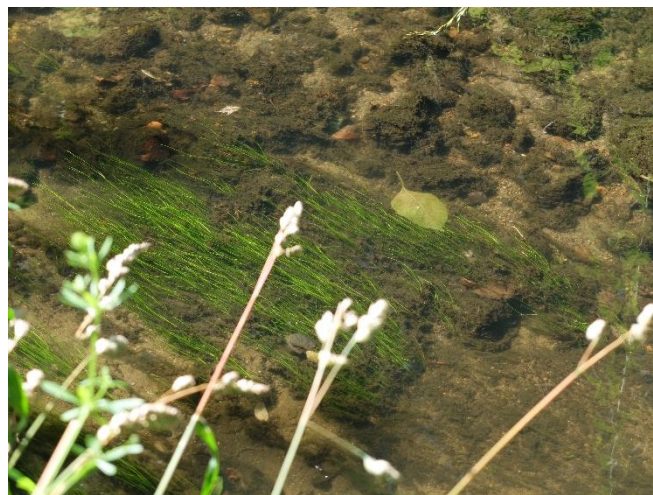
**Fotodatei** 7038\_111\_100715\_2.JPG  
**Bildbeschreibung** der Algenbewuchs neben dem Laichkraut deutet auf die hohe Nährstoffbelastung des Baches hin
