# Erhebungsbogen

<b>Projekt</b>	Biotopkartierung Hamburg	<b>Interne Nr.</b>	90495
		<b>DK5   DK5-GK</b>	<b>7038</b> 7040
<b>Handlungsbedarf</b>	Nein	<b>DK5 - Name</b>	Hellbrook
<b>Bearbeitung</b>	MAW	<b>Biotop-Nr.   alt</b>	<b>113</b> 19
<b>Räumliche Abbildung</b>	Linie	<b>Kartierung</b>	13.08.2015
<b>Anzahl Abschnitte</b>	1	<b>Fläche / Länge [m²/m]</b>	626,607
		<b>Breite (lineare Abb.) [m]</b>	4

<b>Lagebeschreibung</b>	Osterbek von der Nordschleswiger Straße bis zur U-Bahn Wandsbek-Gartenstadt		
<b>Nachbarnutzung/en</b>	Park; Kleingärten		
<b>Rechtswert (X)</b>	570593	<b>Hochwert (Y)</b>	5938421

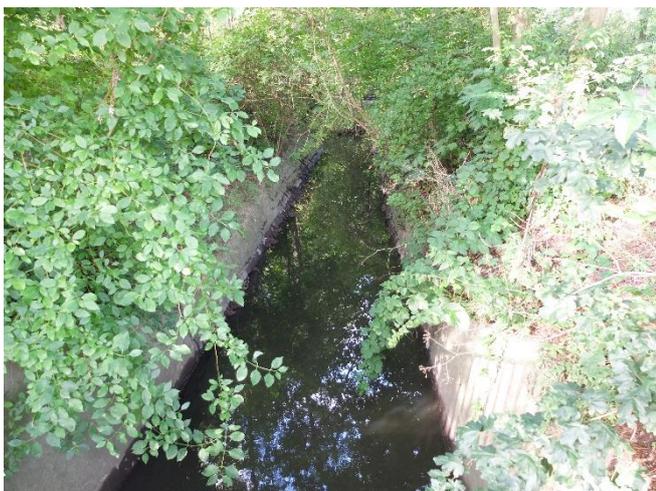
<b>Fotodatei</b>	7038_113_130815_1.JPG	<b>Fotodatei</b>	7038_113_130815_2.JPG
<b>Bildbeschreibung</b>	kurz hinter der verrohrten Unterführung unter dem Bahndam ist der Bach noch mit Wasserbausteinen eingefasst, das Ufer ist sehr steil	<b>Bildbeschreibung</b>	Kurz hinter der U-Bahn Unterführung im Bereich des Ostpreußenstiegs ist das Gewässer noch stark mit Wasserbausteinen befestigt und die Böschung sehr steil.
<b>Aufnahmerichtung</b>	Nord	<b>Aufnahmerichtung</b>	Nord Ost

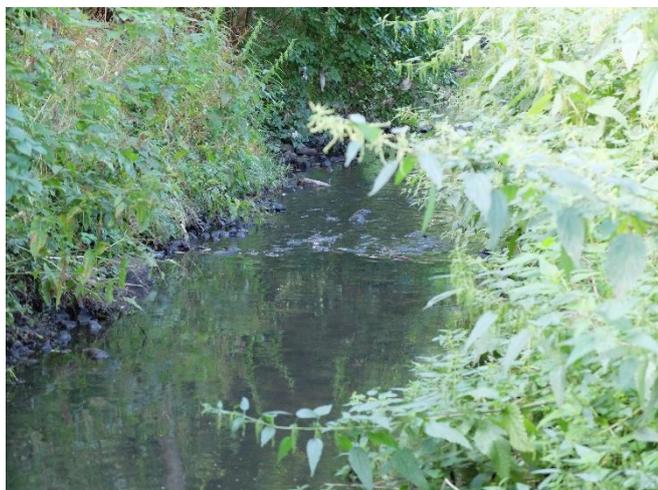
**Fotodatei** 7038\_113\_130815\_3.JPG  
**Bildbeschreibung** Gesamteindruck der Osterbek auf Höhe der Kleingärten

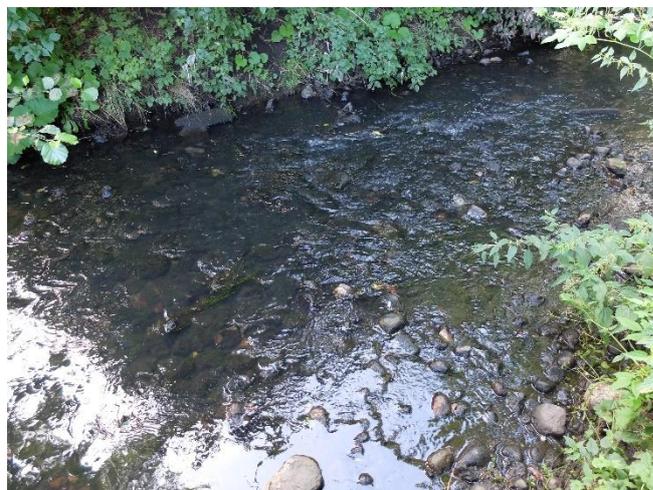
**Fotodatei** 7038\_113\_130815\_4.JPG  
**Bildbeschreibung** Nach der herausnahme der Wasserbausteine hat sich die Gewässerstruktur deutlich verbessert.
