Erhebungsbogen

Projekt	Biotopkartierung Hamburg		Interne Nr.	90497	
			DK5 DK5-GK	7038	7040
Handlungsbedarf	Nein		DK5 - Name	Hellbrook	
Bearbeitung	MAW	Kopie Ja	Biotop-Nr. alt	6	7
Räumliche Abbildung	Fläche		Kartierung	16.07.2015	
Anzahl Abschnitte	1		Fläche / Länge [m²/m]	528,7519	
			Breite (lineare Abb.) [m]

Bestandsbeschreibung

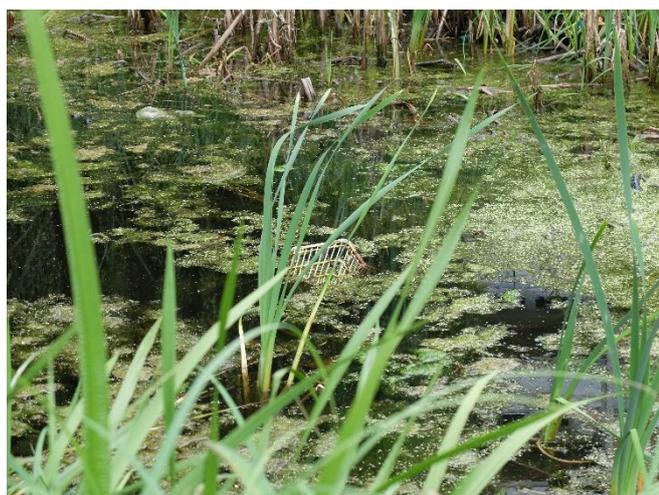
Fotodatei	7038_6_160715_1.JPG	Fotodatei	7038_6_160715_2.JPG
Bildbeschreibung	Im Gewässer findet sich eine Menge Unrat, hier ein Einkaufswagen, und dichte Algenteppiche treiben an der Oberfläche	Bildbeschreibung	Im Gewässer findet sich eine Menge Müll

Merkmal	Wert
Auswertung	
Gefährdung / Einflüsse	Eutrophierung Trittschäden viel Müll: (Rekord 1998: 9 Einkaufswagen im Wasser und Uferbereich abgelagert); viel Bauschutt von Steinen bis Holz-Bretter
Wertgesichtspunkte	Bedeutung für das Naturerleben Bedeutung für die Erholung
Bedeutung für Tiergruppe	Wassergebundene Insekten
Maßnahmen	Beseitigen von Müll, Gartenabfällen u.a

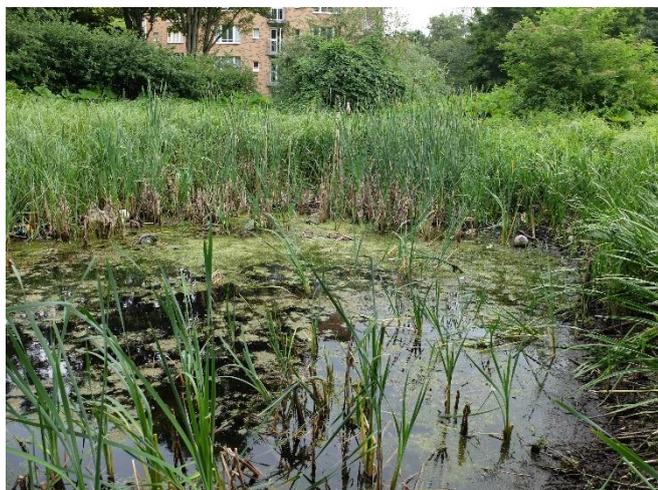
Fotodatei 7038_6_160715_3.JPG
Bildbeschreibung Die Gewässerfläche hat sich über die Jahre durch Absinken des Wasserspiegels und Hineinwachsen der Seggen erheblich verkleinert.
Aufnahmerichtung nord

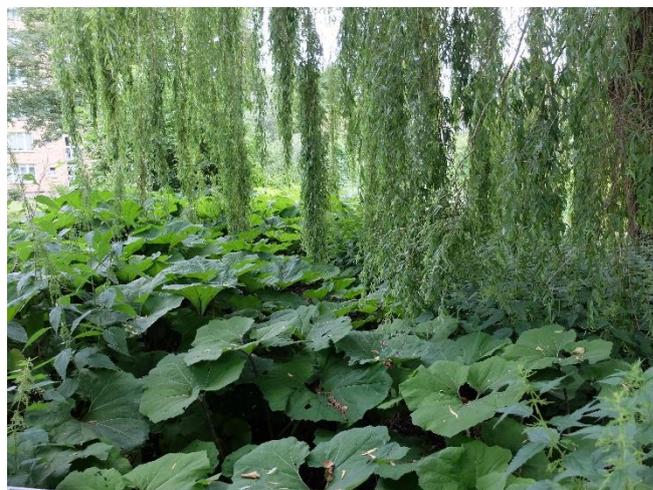
Fotodatei 7038_6_160715_4.JPG
Bildbeschreibung Pestwurzflur am westlichen Rand des Biotops
Aufnahmerichtung west
