# Erhebungsbogen

<b>Projekt</b>	Biotopkartierung Hamburg		<b>Interne Nr.</b>	43174
			<b>DK5   DK5-GK</b>	<b>7038</b> 7040
<b>Handlungsbedarf</b>	Nein		<b>DK5 - Name</b>	Hellbrook
<b>Bearbeitung</b>	MLO	<b>Kopie</b> Nein	<b>Biotop-Nr.   alt</b>	<b>9</b> 11
<b>Räumliche Abbildung</b>	Fläche		<b>Kartierung</b>	09.06.2006
<b>Anzahl Abschnitte</b>	1		<b>Fläche / Länge [m<sup>2</sup>/m]</b>	18863,8819
			<b>Breite (lineare Abb.) [m]</b>

Rückhaltebecken "Moorgrund" an der Osterbek, 1998 mit überwiegend deutlich definierter, schmaler Uferlinie, im Sommer 2006 mit stark erniedrigtem Wasserstand und freifallenden Schlammflächen, auf denen tote und sterbende Teichmuscheln (*Anodonta anatina*) auffielen. Am Zufluss der Osterbek (im Osten) mit einem Sandfang-Becken versehen. Ein von den Anwohnern zu verschiedensten Formen der Naherholung intensiv genutztes Gewässer, das auf den ersten Blick deutliche Schäden (Ufervertritt, Müll) aufweist.

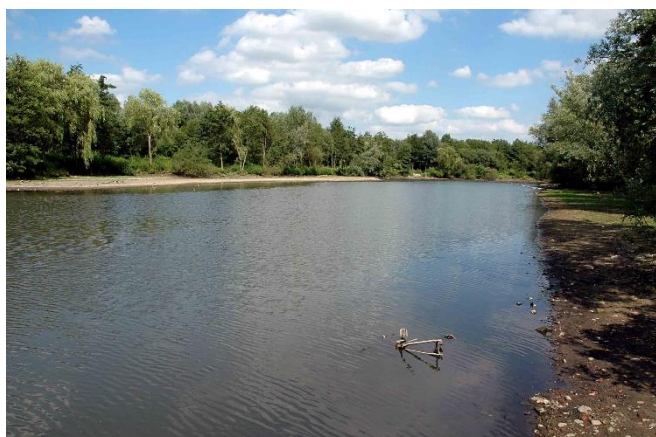
**Fotodatei** 7038\_9\_090606\_1.JPG

Die recht steilen, unbefestigten Ufer (teils mit Abbruchkante) weisen meist naturnahen Bewuchs auf. Von dem 1998 hervorgehobenen Seggen-Reichtum ist nur noch eine Rote-Liste-Art verblieben, die Hain-Segge (RL 3). Andere häufige Uferpflanzen sind Flatter-Binse und Wolfstrapp. Auf den Schlammflächen zahlreich aufkommende Kröten-Binsen.

Merkmal	Wert
<b>Auswertung</b>	
Gefährdung / Einflüsse	Eutrophierung Intensive Nutzung oder Pflege Trittschäden reichlich Müll im See; viele Angler, auch Kinder, Erwachsene sich schuldbewusst verdrückend; Trampelpfadsystem, teils uferparallel; Hundebadestelle; Entenfütterung
Wertgesichtspunkte	Fischereiliche Nutzung Bedeutung für die Erholung Wertvolle(r) Feuchtbiotop(e) Flächenpotential
Bedeutung für Tiergruppe	Fische Wirbellose, sonstige Wassergebundene Insekten Vögel Mollusken Libellen
Maßnahmen	Beseitigen von Müll, Gartenabfällen u.a
