Erhebungsbogen

Projekt	Biotopkartierung Hamburg	Interne Nr.	83995
		DK5 DK5-GK	7040 7042
Handlungsbedarf	Nein	DK5 - Name	Bramfeld
Bearbeitung	BUC	Biotop-Nr. alt	144 7
Räumliche Abbildung	Linie	Kartierung	21.07.2014
Anzahl Abschnitte	1	Fläche / Länge [m²/m]	1376,4
		Breite (lineare Abb.) [m]	6

Lagebeschreibung	Seebek vom Bramfelder See bis zum Rückhaltebecken Appelhoffweiher
Nachbarnutzung/en	teils intensiv, teils extensiv gepflegte Grünanlagen, Kleingärten,
Rechtswert (X)	570530
Bezirk	Wandsbek
Stadtteil (OT-Nr.)	Bramfeld (515)
Hochwert (Y)	5940824
Naturraum	Geestplatten östlich der Alster (696.03)
Gemarkung	Steilshoop (547)

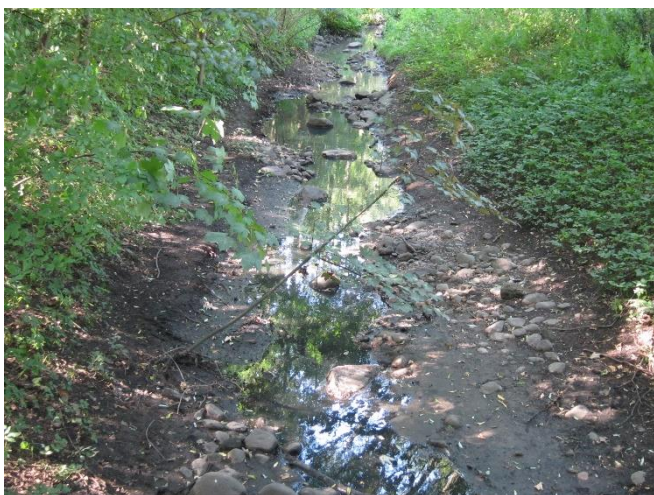
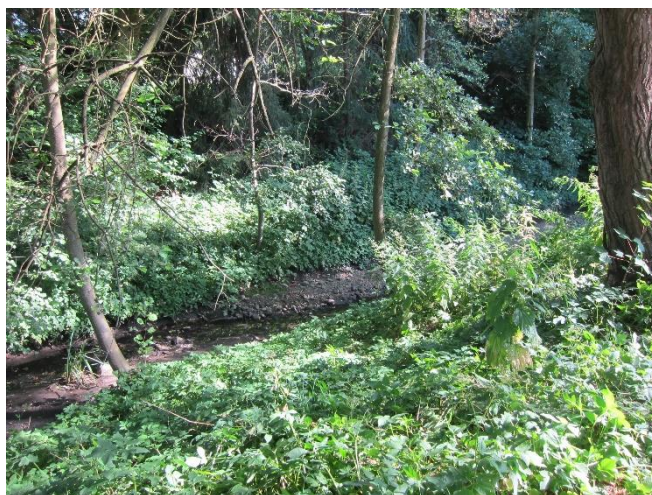
Fotodatei	7040_144_210714_1.JPG	Fotodatei	7040_144_210714_2.JPG
Bildbeschreibung	k.A.	Bildbeschreibung	k.A.
Aufnahmerichtung		Aufnahmerichtung

Lauf der ca. 1-2 m breiten Seebek in einem überwiegend noch reguliertem, begradigten Bachabschnitt. Nur noch an wenigen Stellen ist der senkrechte Uferverbau aus Bongossiholz vorhanden, größtenteils wurde dieser jedoch entfernt. Das Böschungsprofil wechselt ansonst von steilem Regelprofil zu naturnahen Bachweitungen, die vermutlich im Rahmen von Renaturierungsmaßnahmen entstanden sind. An einigen Stellen wurden - vermutlich in diesem Zusammenhang - Störsteine eingebaut.

Der überwiegende Teil des Gewässerlaufes ist mit einem Gehölzsaum aus Schwarz-Erlen und Weidengebüsch bestanden und ist daher meist stark beschattet. Nur sehr selten werden diese vollbeschatteten Abschnitte von offenen, sonnigen Bereichen unterbrochen. Bei meist ruhigem Fließen des Baches ist der Grund in der Regel schlammig bis sandig und das Wasser häufig grau-schwärzlich.

Merkmal	Wert
Auswertung	
Gefährdung / Einflüsse	Gewässerbelastung
Maßnahmen	Gewässer schonend unterhalten - 3.2 natürliche Dynamik zulassen - 3.3
Boden	
Feuchte	11 - flaches Gewässer
Stickstoffgehalt	7 - stickstoffreich
Gebietszuordnung	
Gebietsbezeichnung	Seebek
Gewässer	
Böschungshöhe	3.00 m
Gewässertiefe	0.20 m
Breite	1.50 m
Wasserführung	w - wechselnde Wasserstände
Strömung	r - ruhig fließend
Trübung	w - schwache Trübung
Färbung	braun
Geruch	neutral
Standort, Relief	
Relief	3 m hohe Böschungen
Böschungsneigung	senkrecht bis sehr steil - > 1:1
Belichtung	6 - halbsonnig bis halbschattig
Luft	windberuhigt
Veg. - Deckg./Ant.	
Gesamt	90 %
1. Baumschicht	30 %
Strauchschicht	20 %
1. Krautschicht	80 %
