# Erhebungsbogen

| <b>Projekt</b> | Biotopkartierung Hamburg | <b>Interne Nr.</b> | 83989 |

## Bestandsbeschreibung

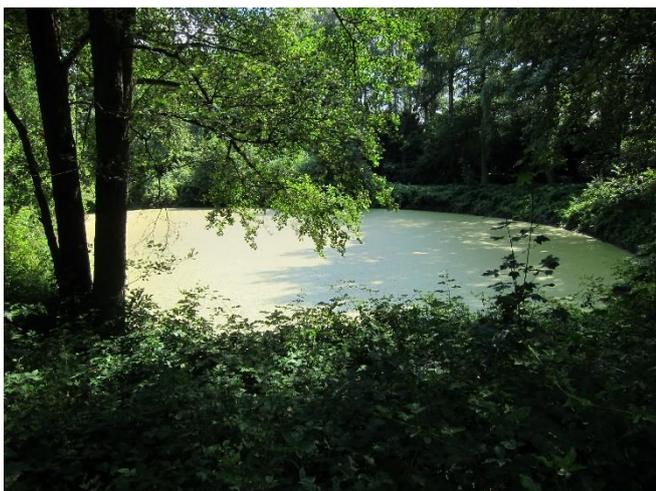
| <b>Fotodatei</b> | 7040_15_210714_1.JPG | <b>Fotodatei</b> |

Kleingewässer mit mäßig steilen bis steilen Ufern und schmaler Uferlinie. Die lockere, etwa ein Meter breite Stein/-Sandschüttung zur Uferbefestigung liegt bei niedrigem Wasserstand an der Luft. Die Ufer sind mit dichtem Brombeergebüsch und einigen größeren Gehölzen (Eichen und Linden) bewachsen, nur vereinzelt finden sich dazwischen Rispen-Segge, Schlank-Segge, Iris, Gewöhnlicher Gilbweiderich und Blutweiderich. Die Uferböschungen werden extensiv gepflegt.

Die Wasseroberfläche ist zu 100% mit der Vielwurzigen Teichlinse und Kleiner Wasserlinse bedeckt.

An der Nordseite befindet sich ein Einlaufbauwerk für die Oberflächenwasserzuflüsse aus dem Friedhof. An der Südseite befindet sich ein Überlauf zum Bramfelder See.

| <b>Bildbeschreibung</b> | k.A. | <b>Bildbeschreibung</b> |

| Merkmal | Wert |
|---|--|
| Maßnahmen | Erhaltung der spontanen Vegetation<br>Vermeidung von Eutrophierung |

| Merkmal | Wert |
|---|--|
| Maßnahmen | Pufferstreifen schaffen, Nährstoffeinträge vermindern - 2.15 |
