# Erhebungsbogen

<b>Projekt</b>	Biotopkartierung Hamburg	<b>Interne Nr.</b>	136411
		<b>DK5   DK5-GK</b>	<b>7048</b>
		<b>DK5 - Name</b>	Lemsa hl -Mellingstedt- West
<b>Handlungsbedarf</b>	Nein	<b>Biotop-Nr.   alt</b>	<b>317</b>
<b>Bearbeitung</b>	BRA	<b>Kartierung</b>	30.08.2019
<b>Räumliche Abbildung</b>	Fläche	<b>Fläche / Länge [m<sup>2</sup>/m]</b>	4918,275
<b>Anzahl Abschnitte</b>	1	<b>Breite (lineare Abb.) [m]</b>

1	TF	Typ	HF	F.Anteil
2	BTYP	Biototyp	- gesetzl. Grundl.	
3	Zusatz	Zusatz zum Biototypen		
4	LRT	Lebensraumtyp		
1	1		Ja	100 %
2	SER	Naturnahes, nährstoffreiches Regenrückhaltebecken (2018)		§ 30 (2) 1.2

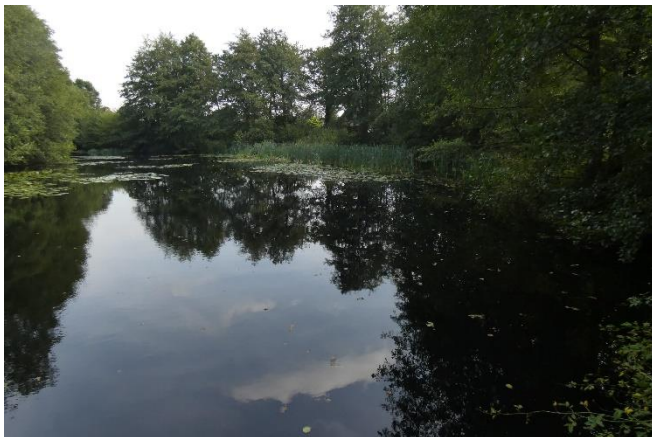
**Fotodatei** 7048\_317\_300819\_1.JPG

Recht naturnah eingewachsenes Regen-Rückhaltebecken, mit bräunlichem, aber derzeit relativ klarem Wasser, vermutlich mit Tiefen um ca. 1 m. Bewachsen von einem größeren Bestand aus Teichrose, die ca. 20% des Gewässers einnimmt. Umgeben von einem älteren Bestand aus Schwarzerlen, der in den unteren Böschungen wächst, häufig mehrstämmig ist, in der Vergangenheit sicherlich zurückgestutzt worden ist und heute Stammdicken um 30 cm erreicht. Der Erlenbestand ist durchgängig auf allen Ufern vorhanden, so dass die Entwicklungsmöglichkeiten für Röhrichte begrenzt sind. Auf der Ostseite gibt es dennoch einen offenbar etwas flacheren Bereich, in dem sich Röhrichte aus Rohrkolben in größerem Umfang entwickeln konnten. Hier befinden sich auch die potenziellen und aktuellen Brutplätze für Wasservögel. Das Gewässer ist von einem teilweise breiten Streifen naturnaher Vegetation umgeben, aber auch von einem Fußfad, der in Teilbereichen Störungen in das Gebiet einträgt und sicherlich von Hundebesitzern regelmäßig genutzt wird. Das Gewässer ist vermutlich der Anlaß dafür, dass in der Nachbarschaft ein Amphibien-Leitzaun eingerichtet wurde, da hier im Frühjahr in größerem Umfang eine Nutzung durch Amphibien stattfindet.

Merkmal	Wert
Gefährdung/ Einflüsse	Aktuell keine erkennbar, allgemeine Belastung durch Eintragschadstoffbelasteten Oberflächenwassers
Wertgesichtspunkte	Für ein Regen-Rückhaltebecken sehr günstig ausgeprägt und als Lebensraum für - zumindest Wasservögel und Amphibien - gut geeignet, wahrscheinlich auch für Libellen.
zoologisch bedeutsame Strukturen Bedeutung für Tiergruppe	Kleingewässer, wasserführende Gräben Amphibien Vögel
Maßnahmen	Keine, in der gegenwärtigen Form erhalten, Wasserpflanzen - wenn vorhanden - bei Unterhaltungsmaßnahmen schonen und nie vollständig entfernen. Möglichst permanente Wasserstände halten.
