# Erhebungsbogen

<b>Projekt</b>	Biotopkartierung Hamburg		<b>Interne Nr.</b>	136430
			<b>DK5   DK5-GK</b>	<b>7048</b>
			<b>DK5 - Name</b>	Lemsahl-Mellingstedt-West
<b>Handlungsbedarf</b>	Ja		<b>Biotop-Nr.   alt</b>	<b>336</b>
<b>Bearbeitung</b>	BRA	<b>Kopie</b>	Nein	<b>Kartierung</b>
<b>Räumliche Abbildung</b>	Fläche			04.09.2019
<b>Anzahl Abschnitte</b>	1			<b>Fläche / Länge [m<sup>2</sup>/m]</b>
				350,9254
				<b>Breite (lineare Abb.) [m]</b>

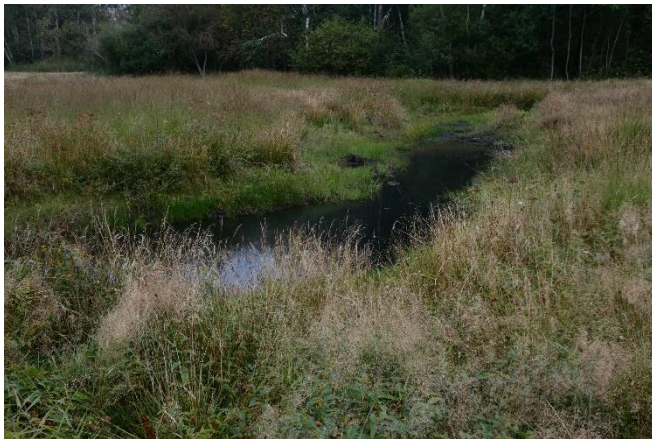
**Fotodatei** 7048\_336\_040919\_1.JPG

Angelegtes Kleingewässer, ursprünglich Moorgewässer mit starker Verlandung und angrenzendem Gebüsch. Das Gebüsch ist in jüngerer Zeit gerodet worden, das Gewässer liegt wieder voll offen und vollständig in eine benachbarte Grünlandfläche integriert, ist vermutlich in jüngerer Zeit auch im Rahmen dieser Maßnahmen eingetieft worden, so dass die Sohle jetzt ca. 0,8 bis 1 m unter dem benachbarten Gelände liegt. Die Gewässersohle ist von Torfmudde geprägt, größtenteils unbewachsen, der Wasserstand ist erheblich abgesunken, aktuell ist das Gewässer kurz vor dem Austrocknen. Die Restwasserfläche ist unbewachsen, weist einen Schmierfilm auf und hat eine schlechte Wasserqualität. Das Gewässer ist vermutlich von Grünfröschen in größerem Umfang zur Fortpflanzung genutzt worden, es halten sich zahlreiche juvenile Grünfrösche im Gebiet auf. Die Böschungen sind im unteren Teil mäßig steil, im oberen Teil etwas steiler geneigt. Im oberen Teil geht der Bewuchs über in die feuchten Grünlandflächen der benachbarten Flächen. Die gerodeten Flächen auf der Nordwestseite sind von Pfeifengras und höheren Anteilen von Sumpf-Haarstrang geprägt, die unteren Ufer zu hohen Anteilen von Hunds-Straußgras und verschiedenen Binsenarten sowie Flutendem Schwaden. Insgesamt mäßig artenreich bewachsen, v.a. das Hunds-Straußgras zeigt den anmoorigen Standort an.

Durch die Eintiefung des Gewässers findet eine Degeneration der angrenzenden Moorflächen statt; das Potenzial für ein dystrophes Gewässer (FFH Lebensraumtyp 3160) welches bereits in der Vorkartierung dargestellt worden war ist zum großen Teil zerstört worden.

zoologisch bedeutsame Strukturen	Kleingewässer, wasserführende Gräben
Bedeutung für Tiergruppe	Amphibien
Maßnahmen	Das Gewässer darf in Zukunft nicht mehr unterhalten werden, es muss allmählich verlanden, um den angrenzenden Torfkörper allmählich wieder zu vernässen. Die Wasserstände im Gebiet sollten so hoch wie möglich anstehen, Entwässerung - auch die Unterhaltung der Mellingbek - sollte nicht erfolgen. Besser noch wäre eine teilweise Verfüllung des Gewässers um die entwässernde Wirkung in den Untergrund hinein zu stoppen und die angrenzenden Moorflächen zu vernässen. Auch die östlich anschließenden Entwässerungsgräben, die hier als Bachlauf bezeichnet werden, sollten verschlossen werden. Die Anlage und Eintiefung von Kleingewässern in diesem Gebiet ist eine naturschutzfachlich vollständig falsche Entwicklung!
