# Erhebungsbogen

<b>Projekt</b>	Biotopkartierung Hamburg		<b>Interne Nr.</b>	136433
			<b>DK5   DK5-GK</b>	<b>7048</b>
			<b>DK5 - Name</b>	Lemsa hl-Mellingstedt-West
<b>Handlungsbedarf</b>	Nein		<b>Biotop-Nr.   alt</b>	<b>339</b>
<b>Bearbeitung</b>	BRA	<b>Kopie</b>	Nein	<b>Kartierung</b>
<b>Räumliche Abbildung</b>	Fläche			04.09.2019
<b>Anzahl Abschnitte</b>	1			<b>Fläche / Länge [m<sup>2</sup>/m]</b>
				348,0929
				<b>Breite (lineare Abb.) [m]</b>

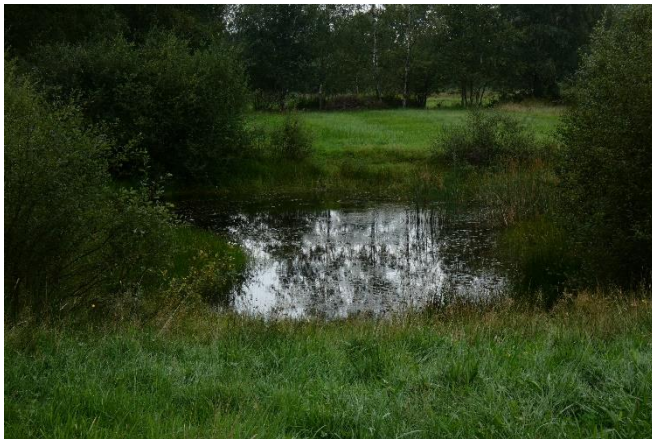
**Fotodatei** 7048\_339\_040919\_1.JPG

Angelegtes Kleingewässer, etwa 1 m bis 1,20 m in das umgebende Gelände eingetieft, bis in den mineralischen Untergrund, es werden anmoorige Bodenschichten durchstoßen. Zentral ist noch eine Restwasserfläche mit ca. 40 bis 50 cm Tiefe vorhanden. Im Frühjahr sind die Wasserstände deutlich um mindestens 0,5 m höher. Das Gewässer liegt inmitten einer Grünlandfläche, die z.T. gemäht, zeitweilig auch von Pferden beweidet wird. Trittschäden und Beweidungszeichen in den Ufern sind jedoch nur in geringem Umfang vorhanden. Das Gewässer ist auf der Süd- und Nordseite umgeben von Gehölzentwicklung, hier wächst derzeit viel Ohrweide, die Wuchshöhen um 2 bis 2,50 m erreicht in den oberen Ufern und das Gewässer nur mäßig beschattet. Ein Teil der Ufer ist zum angrenzenden Grünland hin noch offen. Durch den niedrigen Wasserstand gibt es leicht geneigte Uferböschungen von ca. 2 bis 3 m Breite, die von v.a. Binsen überwachsen werden, auch höheren Anteilen von Sumpf-Vergissmeinnicht und Brennendem Hahnenfuß. Im Gewässer wächst ein großer Bestand eines Wassermooses, zusätzlich Schwimmendes Laichkraut in größerem Umfang und ein Röhricht aus Teichsimse auf dem Nordufer. Das Wasser selber ist recht klar, etwas bräunlich und das Gewässer wird in großem Umfang von Grünfröschen besiedelt.

<b>Merkmal</b>	<b>Wert</b>
<b>Auswertung</b>	
Maßnahmen	Die Unterhaltung des Gewässers sollte möglichst nur sehr extensiv erfolgen, um die Entwässerung des Gebietes insgesamt zu vermindern. Das Gewässer sollte nicht beweidet werden, da Nährstoffeinträge die wertvolle Vegetation gefährden, der angrenzend verlaufende Entwässerungsgraben sollte vollständig verschlossen werden. Im Gebiet hat die Regeneration der Moorvegetation, der Schutz der Moorböden und der Erhalt des Moorpotenzials höchste Priorität; gegebenenfalls sollte der Kleingewässerlebensraum aufgegeben werden.
<b>Boden</b>	
Feuchte	9 - sehr naß
Reaktion	5 - mäßig sauer
Stickstoffgehalt	4 - mäßig bis stickstoffarm
<b>Standort, Relief</b>	
Belichtung	7 - halbsonnig
<b>Veg. - Zeigerwerte</b>	
Anz. Wechselfeuchtezeiger	7
Anz. Überschwemmungsz.	5
Anz. Magerkeitszeiger (N < 4)	9
Anteil Magerkeitszeiger (N < 4)	30 %
<b>Veg. - Soziologie</b>	
BfN Schlüssel	21.0.01 - Agrostietalia stoloniferae (Flut- und Feuchtpioniergrasen) 27.0.01 - Phragmitetalia (Röhrichte und Großseggenrieder) 29.0.01 - Scheuchzerietalia palustris (Zwischenmoore und Schlenken)
