# Erhebungsbogen

<b>Projekt</b>	Biotopkartierung Hamburg		<b>Interne Nr.</b>	136449
			<b>DK5   DK5-GK</b>	<b>7048</b>
			<b>DK5 - Name</b>	Lemsa hl -Mellingstedt- West
<b>Handlungsbedarf</b>	Nein		<b>Biotop-Nr.   alt</b>	<b>355</b>
<b>Bearbeitung</b>	BRA	<b>Kopie</b>	Nein	<b>Kartierung</b>
<b>Räumliche Abbildung</b>	Fläche			04.09.2019
<b>Anzahl Abschnitte</b>	1			<b>Fläche / Länge [m<sup>2</sup>/m]</b>
				1254,8765
				<b>Breite (lineare Abb.) [m]</b>

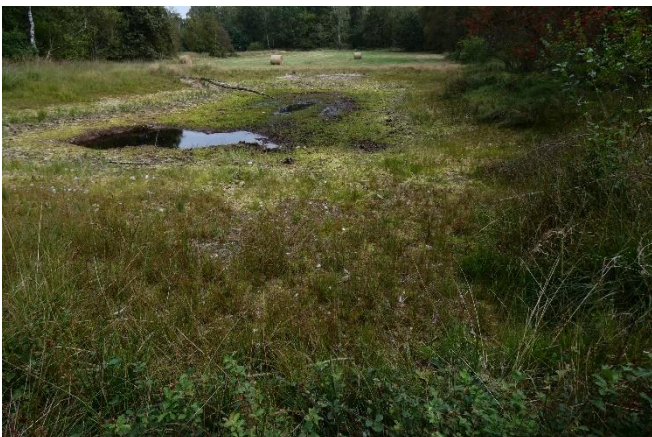
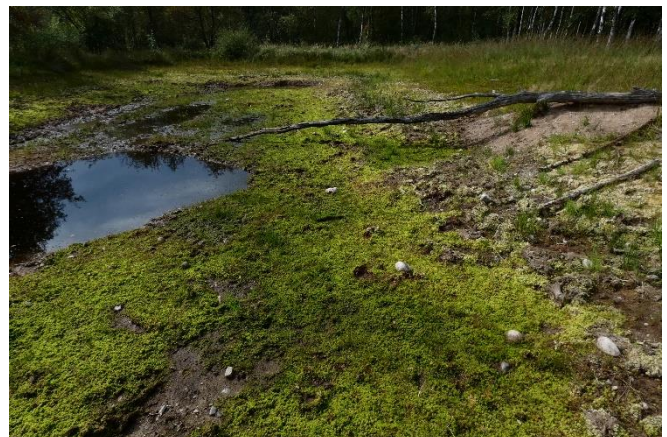
Foto			
<b>Fotodatei</b>	7048_355_040919_1.JPG	<b>Fotodatei</b>	7048_355_040919_2.JPG
<b>Bildbeschreibung</b>		<b>Bildbeschreibung</b>	
<b>Aufnahmerichtung</b>		<b>Aufnahmerichtung</b>

In den 90er Jahren angelegtes Gewässer, ca. 1 m bis 1,20 m tief, bis in den mineralischen Untergrund in das Gelände eingesenkt, etwa rechtwinklig angelegt. Mit zwei tieferen Wasserstellen, die offenbar in jüngerer Zeit eingetieft worden sind und die einzigen Bereiche, in denen noch etwas dunkelbraunes, mooriges Wasser steht. Eines von den noch erhaltenen Kleingewässern ist von Grünfröschen besiedelt, der Bereich wird von Libellen als Laich- und Jagdgewässer aufgesucht. Das Wasser ist dunkelbraun, deutlich getrübt, teilweise von Braunmoosen durchwachsen. Die aktuell trockenliegende Sohle im Umfeld ist über große Flächen von Torfmoosen überwachsen. Wegen der extremen Trockenheit in 2018 und 2019 sind die Torfmoose jedoch einen schlechten Gesundheitszustand.

Gegenüber der Vorkartierung hat in jüngerer Zeit (vergangenen 8 Jahren) eine intensive Unterhaltung stattgefunden. Die Röhricht und Gehölzvegetation, die sich bei der Vorkartierung entwickelt hatte, ist vollständig beseitigt worden. Südlich und westlich im Anschluss an das Gewässer gibt es gestörte Randbereiche, die eventuell von dem dabei anfallenden Aushubmaterial geprägt sind.

Weitere Angaben	
Merkmal	Wert
<b>Auswertung</b>	
Gefährdung/ Einflüsse	Das Gewässer ist artenarm bewachsen, weit in den Untergrund eingetieft, stellt einen Anschluss zum sandigen Unterboden her und führt sicherlich zur Entwässerung des benachbarten Moorebietes. im Rahmen der Instandsetzung der vergangenen Jahre ist die Vegetation, auch die Randbereiche offenbar in großem Umfang gestört worden. Derartige Eingriffe erscheinen im Zusammenhang mit einem höchst schutzwürdigen Moor als unangemessen.
Wertgesichtspunkte zoologisch bedeutsame Strukturen Bedeutung für Tiergruppe	Als Laichgewässer für Amphibien geeignet Kleingewässer, wasserführende Gräben Amphibien Libellen
Maßnahmen	Die Anlage und Unterhaltung eines solchen Gewässers direkt in Nachbarschaft zu höchst schutzwürdigen Moorflächen muss als naturschutzfachlich Eingriff gesehen werden; die Auswirkungen der Entwässerung sind vermutlich weitreichend. Das Gewässer sollte dringend verschlossen werden, um das Moor so weitgehend wie möglich vernässen zu können. Zumindest jedoch sollte in Zukunft keine Unterhaltung mehr stattfinden.
