# Erhebungsbogen

<b>Projekt</b>	Biotopkartierung Hamburg	<b>Interne Nr.</b>	119367
		<b>DK5   DK5-GK</b>	<b>7228</b>
<b>Handlungsbedarf</b>	Nein	<b>DK5 - Name</b>	Moorfleet-Ost
<b>Bearbeitung</b>	BRA	<b>Biotop-Nr.   alt</b>	<b>249</b>
<b>Räumliche Abbildung</b>	Fläche	<b>Kartierung</b>	24.07.2017
<b>Anzahl Abschnitte</b>	1	<b>Fläche / Länge [m<sup>2</sup>/m]</b>	4270,9045
		<b>Breite (lineare Abb.) [m]</b>

## Bestandsbeschreibung

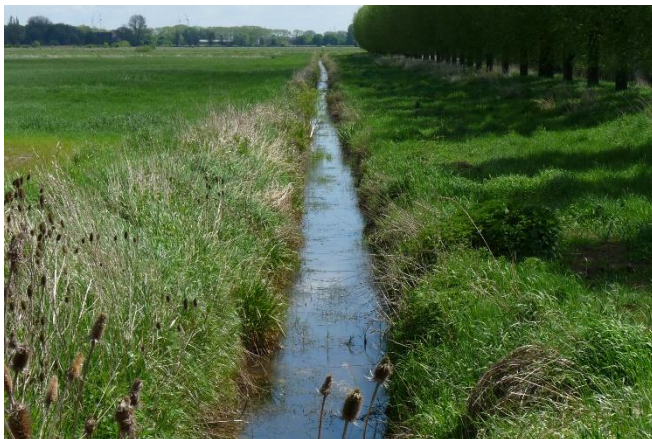
**Fotodatei** 7228\_249\_240717\_1.JPG**Bildbeschreibung**  
**Aufnahmerichtung**

An der Geländeoberfläche um 3 m breiter Hauptgraben am Südrand der Grünlandfläche am Übergang zum Gefängnisgelände. Auf der Südseite mit halbruderalem Randstreifen, der in jüngerer Zeit für Bewirtschaftungsmaßnahmen gemäht worden ist bzw. auch als Grünland genutzt werden könnte. Im Norden ebenfalls mit angrenzender Grünlandnutzung, mit unterschiedlich hohen Ufern, meist mit Flurabständen um etwa 50 cm. Die Wasseroberfläche ist um 2 m breit, örtlich eventuell auch etwas mehr oder etwas weniger. Zentral um 30 bis 40 cm tief, getrübt, stark von Eisenocker belastet. Mit größerer, submerser Vegetation aus v.a. Kanadischer Wasserpest und auf der Wasseroberfläche mit großem Bestand von Froschbiß. Insgesamt Übergangstyp zwischen Wasserpest-Laichkraut-Graben und Froschbiß-Flußampfer-Graben, verhältnismäßig artenreich und dadurch geschützt nach § 30 BNatSchG. Die Uferböschungen sind im oberen Teil mäßig steil und auf ca. 0,5 m Breite jeweils gewässertypisch von v.a. nitrophytischen Röhrichten bewachsen, darin etwas größere Bestände von Schlanksegge, insgesamt mäßig artenreich.

Merkmal	Wert
<b>Auswertung</b>	
Gefährdung / Einflüsse	Erhebliche Eisenockerbelastung, das Wasser ist deutlich getrübt, an der Oberfläche teilweise Schmierfilm von Eisenocker, Entwässerung des Gebietes.
Wertgesichtspunkte	Dauerhafte Wasserführung, ausgeprägter Wasserpflanzenbewuchs, günstiges Laichgewässer für Amphibien.
Maßnahmen	Wasserstand dauerhaft auf hohem Niveau stabil halten, auch um die Einwaschung von Eisenocker zukünftig zu begrenzen. Bei Unterhaltungsmaßnahmen möglichst immer Teile der Wasserpflanzen-Vegetation erhalten.
