# Erhebungsbogen

<b>Projekt</b>	Biotopkartierung Hamburg	<b>Interne Nr.</b>	132704
		<b>DK5   DK5-GK</b>	<b>7228</b>
		<b>DK5 - Name</b>	Moorfleet-Ost
<b>Handlungsbedarf</b>	Nein	<b>Biotop-Nr.   alt</b>	<b>450</b>
<b>Bearbeitung</b>	BRA	<b>Kartierung</b>	16.08.2018
<b>Räumliche Abbildung</b>	Fläche	<b>Fläche / Länge [m<sup>2</sup>/m]</b>	4249,0319
<b>Anzahl Abschnitte</b>	1	<b>Breite (lineare Abb.) [m]</b>

1	TF	Typ	HF	F.Anteil
2	BTYP	Biototyp	- gesetzl. Grundl.	
3	Zusatz	Zusatz zum Biototypen		
4	LRT	Lebensraumtyp		
1	1		Ja	100 %
2	SER	Naturnahes, nährstoffreiches Regenrückhaltebecken (2018)		§ 30 (2) 1.2

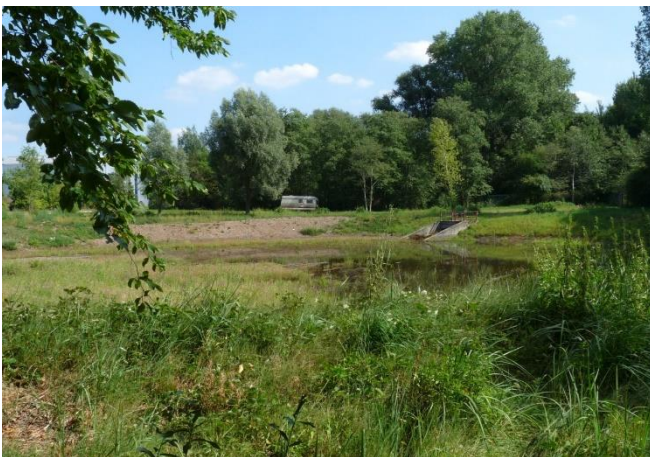
<b>Fotodatei</b>	7228_450_160818_1.JPG	<b>Fotodatei</b>	7228_450_160818_2.JPG
<b>Bildbeschreibung</b>		<b>Bildbeschreibung</b>	
<b>Aufnahmerichtung</b>		<b>Aufnahmerichtung</b>

Relativ großflächig angelegtes Regenrückhaltebecken, etwa 2 m in das Gelände eingetieft, mit kiesigem Grund, zu großen Teilen trockengefallen. Zur Hälfte bewachsen mit annuellen Fluren mit hohen Anteilen verschiedener Knötericharten, eingestreut mit lockeren Vorkommen von Arten der feuchten Hochstaudenfluren wie Blutweiderich und Zottiges Weidenröschen. Die Böschungen sind mäßig steil und regelmäßig etwa 1 : 2 geneigt, z.T. sind diese noch offen aufgrund einer jüngerer Pflege oder Entstehung des Gewässers, z.T. ruderal bewachsen, auch das Umfeld des Gewässers ist noch stark ruderal geprägt, da in jüngerer Zeit offenbar ein Ausbau stattgefunden hat. Es gibt Zu- und Überläufe auf der Nordwest- und Südostseite, die teilweise in Beton gefasst sind. Gegenwärtig ist noch eine flache Wasserfläche vorhanden mit Tiefen um 10 cm, die rund 50 % des Gewässers bedeckt.

Merkmal	Wert
Gefährdung/ Einflüsse Wertgesichtspunkte	Vermutlich stark schwankende Wasserstände. Eventuell lange Wasserführung und Eignung als Amphibien-Lebensraum, insbesondere wegen der Nachbarschaft zum Wald und wegen der flachen besonnten Wasserflächen.
zoologisch bedeutsame Strukturen Bedeutung für Tiergruppe	Kleingewässer, wasserführende Gräben Amphibien Libellen
Maßnahmen	Es sollte vom Management her darauf geachtet werden, dass immer eine gewisse Restwassermenge im Gewässer erhalten bleibt, um die Eignung als Amphibien-Lebensraum zu gewährleisten. Unterhaltungsmaßnahmen sollten nach Möglichkeit in einer möglichst extensiven Form erfolgen, so dass sich auch Wasserpflanzenbestände etablieren können. Es sollten möglichst immer Reste der Gewässervegetation erhalten werden, wenn Räumungen notwendig sind.
