# Erhebungsbogen

| <b>Projekt</b> | Biotopkartierung Hamburg | <b>Interne Nr.</b> | 132716 |
| <b>Handlungsbedarf</b> | Nein | <b>DK5 - Name</b> | Moorfleet-Ost |

| <b>Lagebeschreibung</b> | Östlich Brennerhof, nördlich der A1 | | |

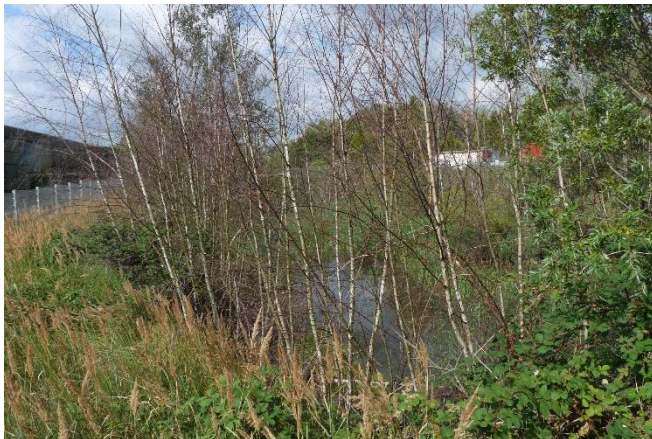
**Fotodatei** 7228\_462\_210818\_1.JPG**Bildbeschreibung**  
**Aufnahmerichtung**

Langgestrecktes Regenrückhaltebecken in aufgeschüttetem Gelände, mit sandigem Untergrund. Die Böschungen fallen relativ steil ab, sind um 2 m hoch, häufig von Gehölzen bewachsen, wobei der vorherrschende Bestand aus Hängebirken gegenwärtig abstirbt, so dass eine Reihe laubloser, junger Bäume in den Ufern zu finden ist. In den oberen Ufern ist der Bewuchs von Landreitgrasfluren geprägt, einzelne Pappeln und ältere Weiden sind vorhanden, so dass das Gewässer teil beschattet ist. Das Gewässer hat offenbar eine dauerhafte Wasserführung, gegenwärtig aber nur noch geringe Wasserstände von 10 bis 20 cm. Das Wasser ist extrem getrübt und offenbar stark belastet, auch mit Eisen und vermutlich weiteren Schadstoffen. Dennoch ist im Süden ein Teilbereich vorhanden, in dem etwas Kanadische Wasserpest entwickelt ist. Die Wasserfläche wird von den Rändern her von Röhricht aus Schilf und Rohrkolbenarten überwachsen. Der Aufwuchs ist insgesamt nur mäßig artenreich. In den oberen Ufern breitet sich z.T. auch Garten-Brombeerbusch aus.

| Merkmal | Wert |
|---|---|
| Maßnahmen | Weiter der Sukzession überlassen, dauerhafte Wasserführung dauerhaft gewährleisten, bei hoher Schadstoffbelastung regelmäßig entschlammen; bei Unterhaltungsmaßnahmen immer Teile der Vegetation erhalten |
