Erhebungsbogen

Projekt	Biotopkartierung Hamburg	Interne Nr.	118988
		DK5 DK5-GK	7230
Handlungsbedarf	Nein	DK5 - Name	Billbrook
Bearbeitung	BRA	Biotop-Nr. alt	182
Räumliche Abbildung	Fläche	Kartierung	07.05.2017
Anzahl Abschnitte	1	Fläche / Länge [m²/m]	1473,3924
		Breite (lineare Abb.) [m]

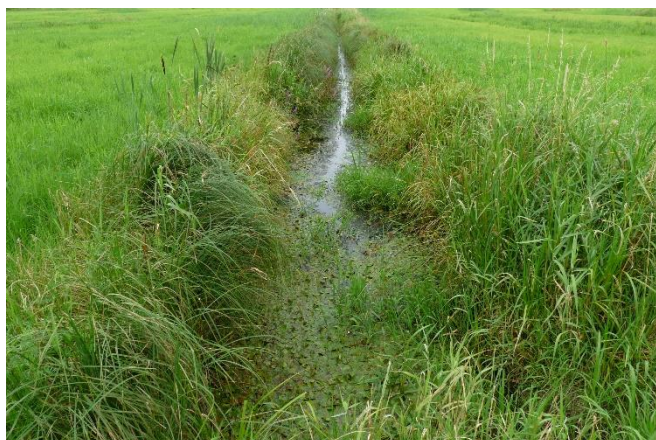
Fotodatei 7230_182_070517_1.JPG

Hauptgraben zwischen zwei Grünlandflächen, gegen diese mit Weidezäunen abgegrenzt, die jedoch nicht vollständig intakt sind. Ein Hinweis darauf, dass die benachbarten Flächen regelmäßig beweidet werden. Der Graben hat eine 3-4 m breite Wasserfläche, die rund 0,5 m unter dem benachbarten Gelände liegt. Der Wasserstand ist in jüngerer Zeit offenbar um rund 10 cm gefallen. Dennoch hat das Gewässer aktuell eine Tiefe von rund 0,5 m. Das Wasser ist recht klar, mit Sichttiefen bis zum Gewässergrund und reich an Wasserpflanzen. Nach Westen zu tritt eine Trübung und eine Belastung mit Eisenerocker auf. Hier entwickeln sich Fadenalgen. Der gesamte Graben ist von hohe Anteilen Wasserfeder, Wasserschlauch und Haar-Laichkraut bewachsen. Die Ufer sind relativ steil geneigt, auf bis zu 1 m Breite relativ artenarm von nitrophytischen Röhrichten aus Wasserschwaden bewachsen. Ein Hinweis auf angrenzende Intensivnutzungen in der Vergangenheit. Vereinzelt finden sich Verbuschungen aus Weißdorn und Traubenkirsche. Teilweise treten Fließbewegungen auf.

Merkmal	Wert
Gefährdung / Einflüsse	Leichte Eisenockerbelastung, relativ niedrige Wasserstände im Verhältnis zum angrenzenden Grünland (Entwässerung von Feuchtlebensräumen), relativ steile Ufer, vermutlich Intensivnutzungen in der Vergangenheit.
Wertgesichtspunkte	Großer Wasserpflanzenbestand, gegenwärtig recht günstige Wasserqualität, Nutzung als Amphibien-Laichgewässer, Vorkommen gefährdeter Arten, offenes Gewässer mit Eignung für Amphibien, Libellen und Fische; das Gewässer hat im Gebiet eine herausragende ökologische Bedeutung
zoologisch bedeutsame Strukturen Bedeutung für Tiergruppe	Kleingewässer, wasserführende Gräben Amphibien Wassergebundene Insekten Mollusken Fische
Maßnahmen	Gegenwärtig sind keine Maßnahmen notwendig, langfristig sollte ein offenes Gewässer erhalten bleiben, die Unterhaltung sollte in jedem Fall sehr schonend erfolgen, um den wertvollen Wasserpflanzenbestand zu erhalten. Es sollten immer Teile der Vegetation von einer Räumung ausgenommen werden. Eventuell muß langfristig auch der Verbuschung entgegengewirkt werden. Der Wasserstand sollte auf höherem Niveau stabil gehalten werden.
