# Erhebungsbogen

<b>Projekt</b>	Biotopkartierung Hamburg	<b>Interne Nr.</b>	119359
		<b>DK5   DK5-GK</b>	<b>7230</b>
<b>Handlungsbedarf</b>	Nein	<b>DK5 - Name</b>	Billbrook
<b>Bearbeitung</b>	BRA	<b>Biotop-Nr.   alt</b>	<b>189</b>
<b>Räumliche Abbildung</b>	Fläche	<b>Kartierung</b>	24.07.2017
<b>Anzahl Abschnitte</b>	1	<b>Fläche / Länge [m<sup>2</sup>/m]</b>	1506,0585
		<b>Breite (lineare Abb.) [m]</b>

## Bestandsbeschreibung

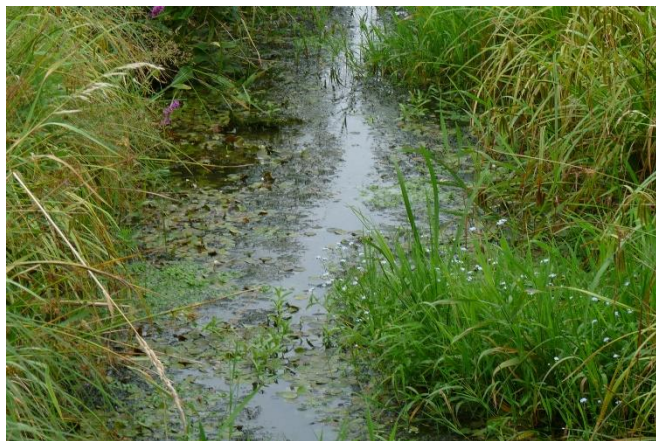
**Fotodatei** 7230\_189\_240717\_3.JPG  
**Bildbeschreibung**  
**Aufnahmerichtung**

An der Geländeoberfläche um 3 m breiter Grabenbereich, mit einer 1 m bis 1,50 m breiten Wasserfläche, ca. 1,50 m unter dem benachbarten Gelände. Extrem weit eingeschnitten mit extrem steilen Ufern, in jüngerer Zeit unterhalten. Das Aushubmaterial liegt auf dem östlichen Ufer, ist z.T. unbewachsen, das gesamte Sediment ist überaus reich an Eisenocker, das abgelagerte Sediment offenbar sauer, schwer zu bewachsen und stark rot gefärbt. In den Uferbereichen des Gewässers zeigen Dominanzbestände von Schilf eine ebenfalls intensive Nachbarnutzung mit Einsatz von Pestiziden an. Das Gewässer selber ist zum großen Teil unbewachsen, stark getrübt, um 30 bis 40 cm tief und tiefrot gefärbt von erheblichen Eisenocker-mengen. Die unteren Ufer sind fast senkrecht, teilweise durch Unterhaltungsmaßnahmen in jüngerer Zeit vegetationsfrei und zeigen an, dass der Wasserstand in erheblichem Umfang wechselt.

Merkmal	Wert
<b>Auswertung</b>	
Gefährdung / Einflüsse	Extreme Eisenockerbelastung, extreme Entwässerung des Gebietes, extrem schädlicher Graben, sehr artenarm bewachsen, vermutlich aufgrund intensiver Nachbarnutzungen in den vergangenen Jahrzehnten.
Wertgesichtspunkte	Dauergewässer, dichte Schilfröhrichte, eventuell Eignung als Brutvogel-Lebensraum.
Maßnahmen	Der Wasserstand liegt viel zu niedrig und muß deutlich um einige Dezimeter angehoben werden, die erhebliche Entwässerung des Gebietes ist schädigend und sollte unterbleiben. Der Graben müsste um ca. 0,5 m angefüllt werden, um auf ein normales Niveau gebracht zu werden.
