# Erhebungsbogen

<b>Projekt</b>	Biotopkartierung Hamburg	<b>Interne Nr.</b>	114728
		<b>DK5   DK5-GK</b>	<b>7232</b>
<b>Handlungsbedarf</b>	Nein	<b>DK5 - Name</b>	Billstedt
<b>Bearbeitung</b>	MAW	<b>Biotop-Nr.   alt</b>	<b>186</b>
<b>Räumliche Abbildung</b>	Linie	<b>Kartierung</b>	25.05.2017
<b>Anzahl Abschnitte</b>	2	<b>Fläche / Länge [m<sup>2</sup>/m]</b>	334,5
		<b>Breite (lineare Abb.) [m]</b>	7

Renaturierter Abschnitt des Schleemer Baches, der zwischen Rückhalteteich und Park südlich der Möllner Strasse mäandriert. Der renaturierte Bereich des Baches hebt sich deutlich vom südlich anschließenden, noch nicht renaturierten Bereich ab. Erlen und Weiden wurde zurückgeschnitten, vor allem aber wurden die Gewässerbausteine entfernt, und durch Kiesaufschüttungen mehrere kleine Inseln angelegt. bei Hochwasserereignissen werden die Inseln offensichtlich überspült, und noch haben sich dort auch noch keine Weiden festgesetzt. Auf Grund des sandigen Substrates scheint es bei Starkregenereignissen auch zu Umlagerung von Sand zu kommen. Der Bach ist im Bereich der Unterführung unter der Möllner Strasse verbaut. Noch fehlen die wertgebenden Arten, aber dies ist wahrscheinlich nur eine Frag

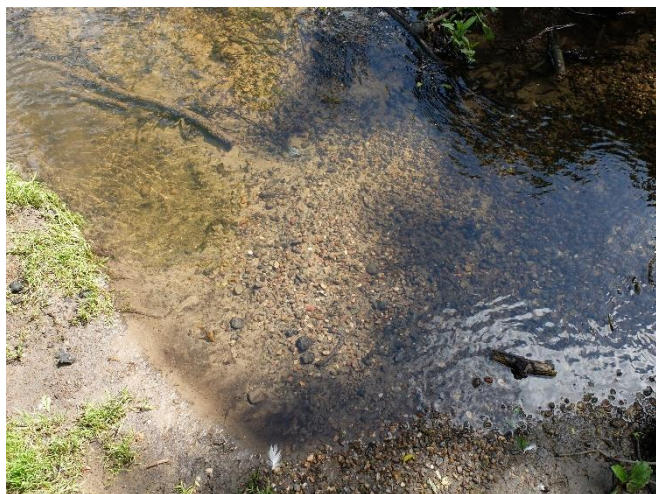
<b>Fotodatei</b>	7232_186_250517_3.JPG	<b>Fotodatei</b>	7232_186_250517_4.JPG
<b>Bildbeschreibung</b>	kiesige Gewässersohle im renaturierten Gewässerabschnitt	<b>Bildbeschreibung</b>	an mehreren Stellen hat die Freizeitnutzung des Ufers Spuren hinterlassen
