Erhebungsbogen

Projekt	Naturschutzgroßprojekt	Interne Nr.	110486
		DK5 DK5-GK	7236 7238
Handlungsbedarf	Nein	DK5 - Name	Hinschenfelde
Bearbeitung	BOI	Biotop-Nr. alt	30 31
Räumliche Abbildung	Fläche	Kartierung	22.08.2018
Anzahl Abschnitte	1	Fläche / Länge [m²/m]	386,206
		Breite (lineare Abb.) [m]

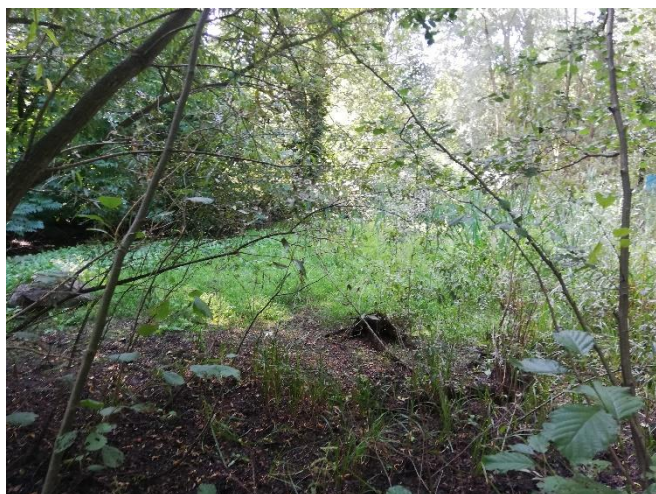
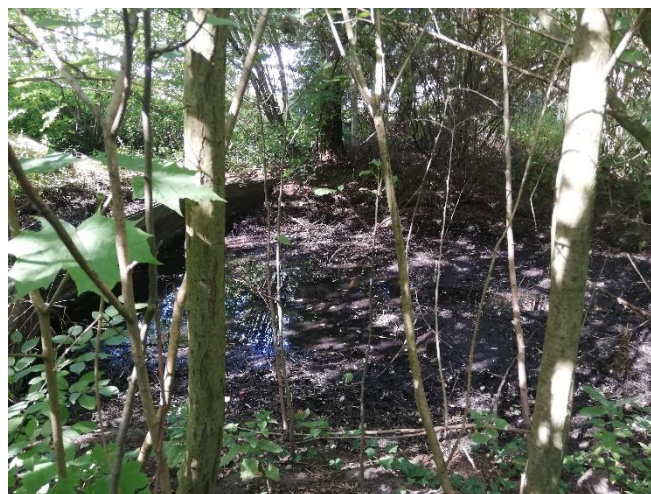
Fotodatei	7236_30_220818_1.JPG	Fotodatei	7236_30_220818_2.JPG
Bildbeschreibung	k.A.	Bildbeschreibung	k.A.
Aufnahmerichtung		Aufnahmerichtung

Als Regenrückhaltebecken angelegter Teich (ca. 2007 angelegt). Der Teich ist weitgehend verlandet und führt in weiten Bereichen kein Wasser und ist durch die umgebenen Bäume (Erlen) beschattet. Die Fläche ist mit Ausläufer-Straußgras und Rohrkolben bewachsen. Im Osten befindet sich ein Graben, der bis zu einem Sandfang und dann zur Ölmühlenstraße führt.
