Erhebungsbogen

| Projekt | Biotopkartierung Hamburg | Interne Nr. | 84047 |

| Lagebeschreibung | Osterbek zwischen Tegelweg und der Straße Swartenhorst | | |

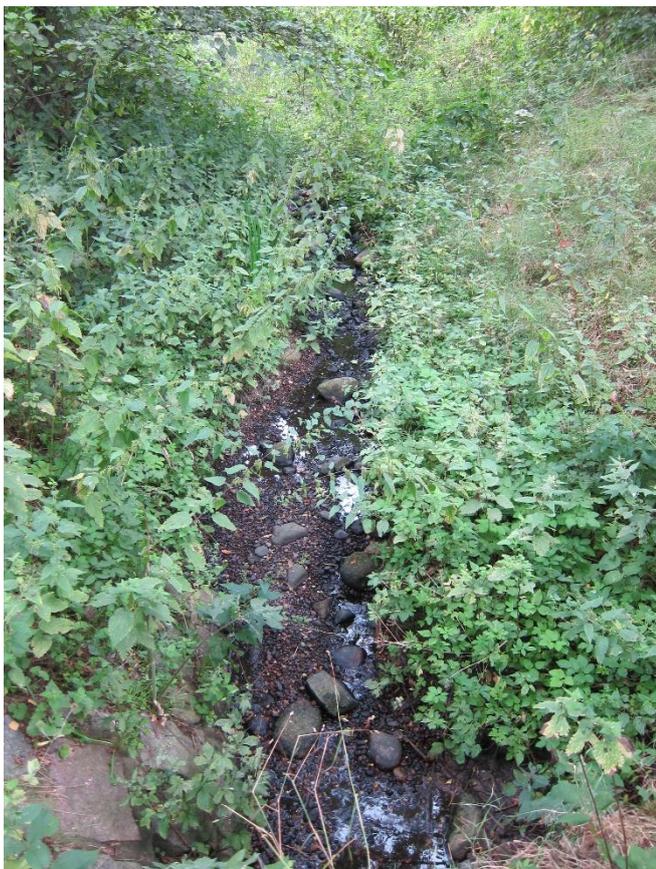
| Fotodatei | 7240_143_280714_1.JPG | Fotodatei | 7240_143_280714_2.JPG |

Leicht mäandrierende 0,5-1 m breite Osterbek, die zum Zeitpunkt der Kartierung fast ausgetrocknet war. Nur noch ein kleines Rinnsal hat sich durch das sandige Bachbett geschlängelt. Die sandige Bachsohle ist mit größeren und kleineren Steinen bestückt. In vielen Bereichen ist die Ufervegetation auf einen schmalen Längsstreifen am Fuß der bis zu 3 m hohen, sehr steilen Böschung begrenzt. Im nordöstlichen Abschnitt finden sich auch flache Uferbereiche, an denen sich Bachbunge und Gewöhnliche Sumpfkresse ausbreiten, die z.T.den Bachlauf zuwachsen. An den Ufern neben Störungszeigern wie Brennessel und Stumpfblättriger Ampfer, auch typische Uferstauden wie Sumpf-Schwertlilie, Blutweiderich und Sumpf-Segge.

Häufige Beschattung durch Stiel-Eichen, Schwarz-Erlen und Weiden, die als Uferbefestigung an der Böschung gepflanzt wurden.

| Merkmal | Wert |
|---|---|
| Maßnahmen | Entfernung der Verbauungen Naturnahe Uferzone herstellen |
