Erhebungsbogen

Projekt	Biotopkartierung Hamburg	Interne Nr.	83294
		DK5 DK5-GK	7242 7242
Handlungsbedarf	Nein	DK5 - Name	Karlshöhe
Bearbeitung	RIN	Biotop-Nr. alt	1 46
Räumliche Abbildung	Fläche	Kartierung	12.08.2014
Anzahl Abschnitte	1	Fläche / Länge [m²/m]	865,2019
		Breite (lineare Abb.) [m]

Bestandsbeschreibung

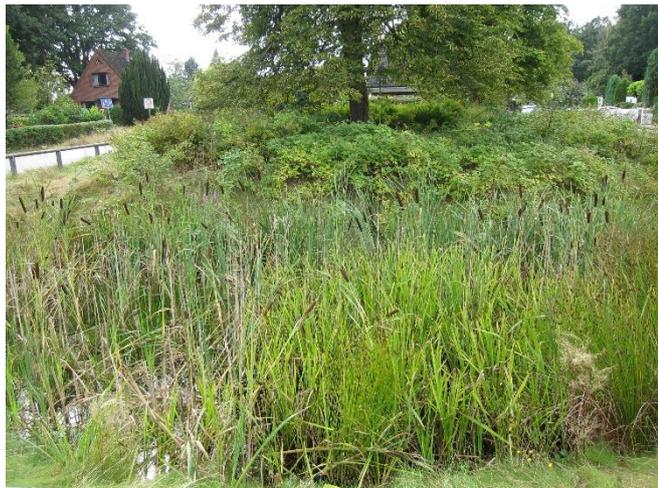
Fotodatei 7242_1_120814_1.JPG
Bildbeschreibung k.A.
Aufnahmerichtung

Zwei kleine Regenrückhalteteiche mit steilen Ufern auf einer Verkehrsinsel. Die Teiche waren zum Kartierzeitpunkt flach überstaut und flächig mit Röhricht bewachsen. Randlich wächst Brombeergebüsch. Zwischen den Teichen befindet sich ein Gehölzbestand aus Spiersträuchern und zwei gepflanzten Kastanien.

Merkmal	Wert
Auswertung	
Gefährdung / Einflüsse	Straßenbau / -ausbau
Maßnahmen	Entschlammern - 2.4
