Erhebungsbogen

Projekt	Biotopkartierung Hamburg	Interne Nr.	48450
		DK5 DK5-GK	7242 7244
Handlungsbedarf	Nein	DK5 - Name	Karlshöhe
Bearbeitung	LUD	Biotop-Nr. alt	48 90
Räumliche Abbildung	Fläche	Kartierung	13.09.2005
Anzahl Abschnitte	1	Fläche / Länge [m²/m]	386,565
		Breite (lineare Abb.) [m]

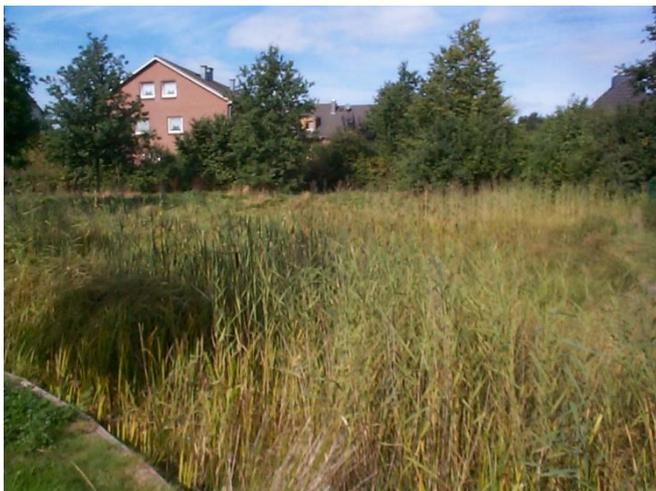
Zur Zeit trockengefallener, völlig zugewachsener Teich (Regenrückhaltbecken) in der Carsten-Reimers-Siedlung; in der Mitte noch etwas feuchter Boden. Die Vegetation besteht überwiegend aus Schilf und Seggen, eingestreut findet sich Frosch-Löffel, Igel-Kolben, Zaun-Winde und vereinzelt Breitblättriger Rohrkolben. Der Boden ist stark mit Moos bewachsen. Die Uferbefestigung besteht aus Betonplatten.

Fotodatei	7242_48_130905_1.JPG	Fotodatei	7242_48_130905_2.JPG
Bildbeschreibung	Schilf-Seggen-Teich	Bildbeschreibung	
Aufnahmerichtung	NO	Aufnahmerichtung	NW
