Erhebungsbogen

Projekt	Biotopkartierung Hamburg	Interne Nr.	50718
		DK5 DK5-GK	7250 7252
Handlungsbedarf	Nein	DK5 - Name	Duvenstedt
Bearbeitung	ENS	Biotop-Nr. alt	50 80
Räumliche Abbildung	Fläche	Kartierung	17.09.2011
Anzahl Abschnitte	1	Fläche / Länge [m²/m]	111,4304
		Breite (lineare Abb.) [m]

Sehr kleines, angelegtes, naturnahes Kleingewässer auf einer Grünlandbrache. Das Ufer wird von bis ca. 2 m hohen jungen Erlen bewachsen, die anscheinend regelmäßig zurückgeschnitten werden. Neben Wasser- und Teichlinse und Schwimmendem Sternlebermoos fanden sich zum Kartierzeitpunkt viele Grünalgen im Gewässer.

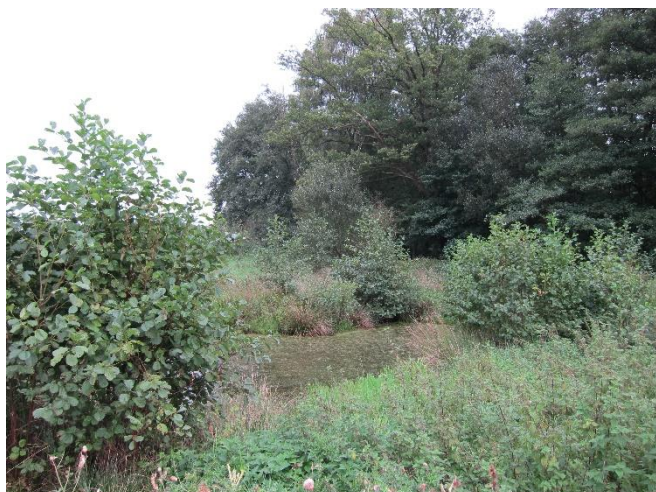
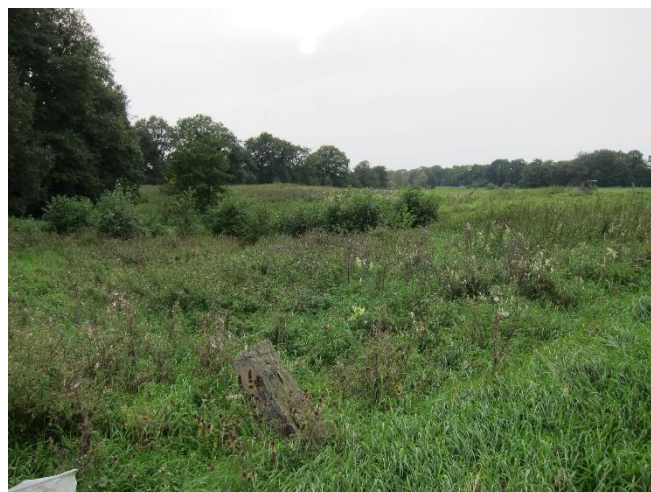
Fotodatei	7250_50_170911_1.JPG	Fotodatei	7250_50_170911_2.JPG
Bildbeschreibung		Bildbeschreibung	in Ruderalflur gelegen
Aufnahmerichtung	O	Aufnahmerichtung	W

Merkmal	Wert
Gefährdung / Einflüsse	Eutrophierung
Wertgesichtspunkte	Entwicklungspotenzial naturnah ungenutzt
Bedeutung für Tiergruppe	Amphibien
Ziele der Entwicklung	Erhaltung
Maßnahmen	Beibehalten der aktuellen Nutzung / Pflege - 1.2 keine oder nur extensive Düngung - 4.9
