Erhebungsbogen

Projekt	Biotopkartierung Hamburg	Interne Nr.	78379
		DK5 DK5-GK	7420 7422
Handlungsbedarf	Nein	DK5 - Name	Warwisch
Bearbeitung	BRA	Biotop-Nr. alt	100 194
Räumliche Abbildung	Fläche	Kartierung	02.11.2012
Anzahl Abschnitte	1	Fläche / Länge [m²/m]	2102,5734
		Breite (lineare Abb.) [m]

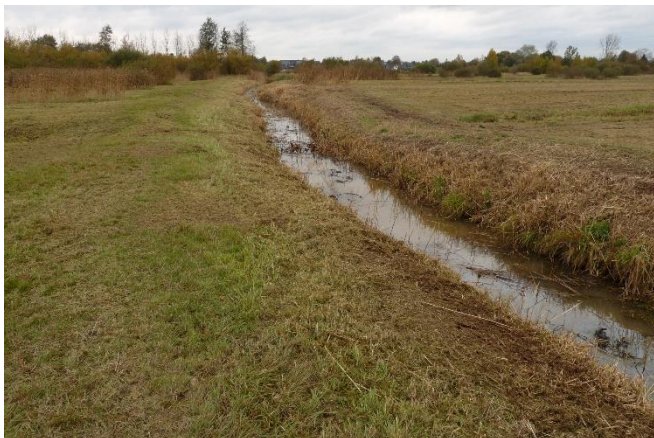
Fotodatei 7420_100_021112_1.JPG**Bildbeschreibung****Aufnahmerichtung**

An der Geländeoberfläche um 6 bis 7 m breiter Quer- und Hauptgrabenbereich. Mit einer etwa 2 bis 3 m breiten Wasserfläche, etwa 0,5 bis 0,8 m unter dem benachbarten Gelände, wobei die Uferpartien jeweils etwas aufgehöhht sind und die Flurabstände bei rund 0,5 m liegen. Das Gewässer ist um 0,5 m tief, im Moment stark getrübt, an der Wasseroberfläche stark überwachsen von Wasserlinsen, aber auch Dreifurchiger Wasserlinse, regelmäßigen Vorkommen von Sumpf-Calla, örtlich auch Vorkommen von Teichrose. Insgesamt relativ artenreich bewachsen, im Westen nur noch extensiv gepflegt und unterhalten, im Mittelbereich jedoch vollständig in die benachbarte Grünlandnutzung integriert. Die Böschungen sind mäßig steil geneigt, im unteren Teil z.T. etwas strukturreich, vermutlich von Wühltätigkeit von Bisam. Insgesamt mäßig artenreicher, mäßig intensiv gepflegter, dauerhaft wasserführender Graben mit Eignung als Fisch- und Amphibien-Lebensraum.

Merkmal	Wert
Auswertung Gefährdung / Einflüsse	Das Wasser ist offenbar deutlich belastet, derzeit recht stark getrübt, offenbar auch dauerhaft nährstoffreich, erkennbar an dichten Beständen von Wasserlinsen; der Graben entwässert zahlreiche Grünlandgräben und weist große Wasserstandsschwankungen vor einigen im Winter auf, er führt damit zur Wertminderung bei zahlreichen Beetgräben und Feuchtgrünlandflächen

Merkmal	Wert
Wertgesichtspunkte	Dauerhafte Wasserführung, mäßig artenreich, Vorkommen gefährdeter Arten, leichtes Niedermoorpotential, vermutlich wertvoller Lebensraum für Fische, Amphibien und Libellen.
zoologisch bedeutsame Strukturen	Kleingewässer, wasserführende Gräben
Bedeutung für Tiergruppe	Amphibien
Maßnahmen	Wasserstand dauerhaft auf hohem Niveau halten, Eutrophierungen vermeiden, Unterhaltung möglichst extensiv betreiben.
