# Erhebungsbogen

<b>Projekt</b>	Biotopkartierung Hamburg		<b>Interne Nr.</b>	78328
			<b>DK5   DK5-GK</b>	<b>7420</b> 7422
<b>Handlungsbedarf</b>	Ja		<b>DK5 - Name</b>	Warwisch
<b>Bearbeitung</b>	BRA	<b>Kopie</b> Nein	<b>Biotop-Nr.   alt</b>	<b>288</b> 112
<b>Räumliche Abbildung</b>	Linie		<b>Kartierung</b>	09.11.2012
<b>Anzahl Abschnitte</b>	3		<b>Fläche / Länge [m<sup>2</sup>/m]</b>	755,086
			<b>Breite (lineare Abb.) [m]</b>	5

## Bestandsbeschreibung

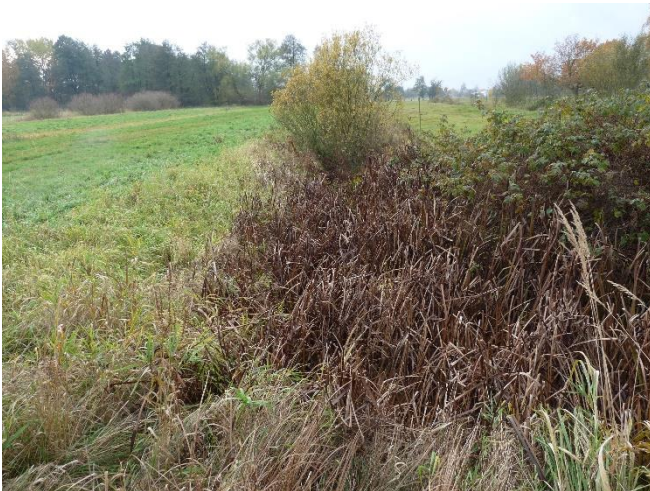
**Fotodatei** 7420\_288\_091112\_1.JPG  
**Bildbeschreibung**  
**Aufnahmerichtung**

An der Geländeoberfläche um 5 m breite Grabenbereiche. Mit einer Sohle rund 1,50 m unter dem benachbarten Gelände, die derzeit trockenliegt, weil der Wasserstand in dem gesamten Gebiet gegenwärtig massiv abgesenkt worden ist. Am nun trockenliegenden Gewässerboden ist eine größere Wasserlinsendecke erkennbar. Die Uferpartien sind entsprechend recht steil ausgeprägt, über größere Breite gewässertypisch von Flatterbinsen-Rohrglanzgras-Röhrichten bewachsen, die Gewässersohle örtlich auch von Igelkolben-Röhrichten überwachsen. In den Ufern, die offenbar schwer zu mähen und zu pflegen sind, haben sich Gehölze in größerer Zahl angesiedelt, v.a. Brombeergebüsch nimmt in den oberen Böschungen höhere Flächenanteile ein, vereinzelt kommen Stieleichen und Birken im Gebiet vor. Die Wasserfläche - wenn sie vorhanden ist - hat vermutlich 1 bis 1,5 m Breite.

Merkmal	Wert
Gefährdung / Einflüsse	Erhebliche biologische Entwertung von Gewässern durch den Grundablass; extreme Wasserstandsschwankungen, artenschutzrechtlich fragwürdig, eventuell Straftatbestand
Wertgesichtspunkte	Alte Grabensysteme in altem Grünland, potentiell höherwertig, mit Vorkommen einzelner niedermoortypischer Arten (Sumpf-Haarstrang).
Maßnahmen	Der Wasserstand muß dringend angehoben werden und dauerhaft auf hohem Niveau stabil gehalten werden. Der Grundablass - wie gegenwärtig - ist artenschutzrechtlich ausgesprochen bedenklich. Angrenzende Nutzungen sollten möglichst extensiv betrieben werden.
<b>Größe</b>	
Breite	5.00 m
