Erhebungsbogen

Projekt	Biotopkartierung Hamburg		Interne Nr.	78336
			DK5 DK5-GK	7420 7422
Handlungsbedarf	Ja		DK5 - Name	Warwisch
Bearbeitung	BRA	Kopie Nein	Biotop-Nr. alt	292 123
Räumliche Abbildung	Linie		Kartierung	12.11.2012
Anzahl Abschnitte	1		Fläche / Länge [m²/m]	230,635
			Breite (lineare Abb.) [m]	3

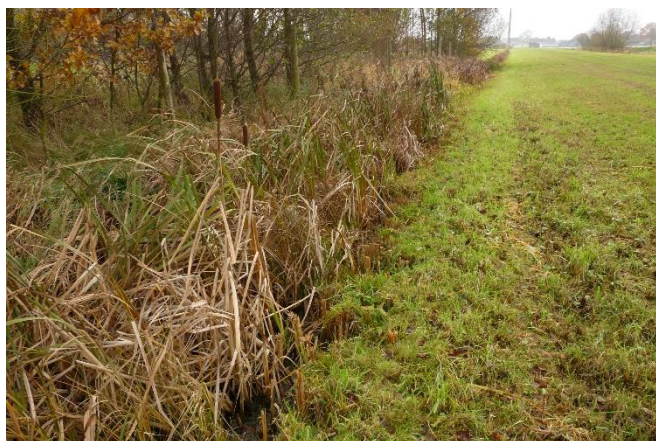
Fotodatei 7420_292_121112_1.JPG
Bildbeschreibung
Aufnahmerichtung

An der Geländeoberfläche im Süden nur etwa 1 m, im Norden 3 m breiter Grabenbereich. Im Norden mit noch etwas Restwasserführung, im Süden vollständig eingetrocknet. Aktuell im Zuge von abgelassenem Hauptgrabenwasserstand fällt der gesamte Graben trocken. Er ist im größten Teil von Röhrichten überwachsen aus Rohrglanzgras, Wasserschwaden, Igelkolben bis in die Sohle. Die kleineren, offenen Wasserflächen werden von Wasserlinsen eingenommen. Der Graben ist aktuell kaum kartierwürdig. Die angrenzende Nutzung ist jedoch eine mäßig intensive Grünlandnutzung, es schließen sich beiderseits an den Graben etwa 1 m breite Randstreifen an, die noch feuchtwiesentypisch und seggenreichen bewachsen sind, aber regelmäßig gemäht werden.

Merkmal	Wert
Gefährdung / Einflüsse	Starke Wasserstandsschwankungen, Verlandung, eutroph, nur mäßig artenreich, intensive Randnutzungen; derzeit Vernichtung der Biozönose durch vollständige Entwässerung
Wertgesichtspunkte	Röhrichte mit Eignung als Brutvogelhabitat, kleinere Gewässerabschnitte eventuell mit Eignung als Laichgewässer für Amphibien.
Maßnahmen	Wasserstand im Gebiet möglichst dauerhaft auf hohem Niveau halten, Graben abschnittsweise räumen.
Größe	
Breite	3.00 m
