# Erhebungsbogen

<b>Projekt</b>	Biotopkartierung Hamburg	<b>Interne Nr.</b>	51407
		<b>DK5   DK5-GK</b>	<b>7420</b> 7422
<b>Handlungsbedarf</b>	Ja	<b>DK5 - Name</b>	Warwisch
<b>Bearbeitung</b>	PRO	<b>Biotop-Nr.   alt</b>	<b>298</b> 139
<b>Räumliche Abbildung</b>	Linie	<b>Kartierung</b>	13.10.2005
<b>Anzahl Abschnitte</b>	1	<b>Fläche / Länge [m<sup>2</sup>/m]</b>	461,826
		<b>Breite (lineare Abb.) [m]</b>	3

Graben im Ackerland

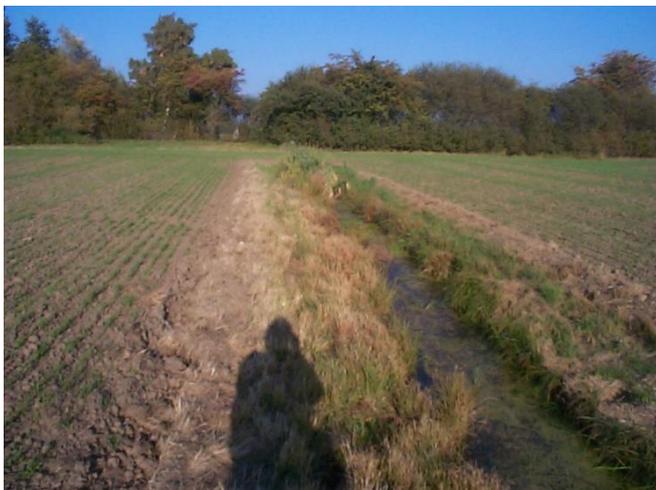
<b>Fotodatei</b>	7420_298_131005_1.JPG	<b>Fotodatei</b>
<b>Bildbeschreibung</b>		<b>Bildbeschreibung</b>
<b>Aufnahmerichtung</b>	NE	<b>Aufnahmerichtung</b>

Nicht kartierwürdig, aber beispielhafte Dokumentation, wie hier mit Gruppen umgegangen wird. Der Pflug hat zwar einen gewissen Abstand eingehalten, es fand aber vollständige Mahd statt (unter Liegenlassen des Mahdguts), und Herbizide wurden bis ins Ufer gespritzt.

Merkmal	Wert
Wertgesichtspunkte	Entwässerung Totale Mahd, Rücksichtsloser Spritzmittelgebrauch Bedeutung für das Landschaftsbild Hoher Anteil von Störungszeigern Entwicklungspotenzial Bestandteil der historischen Kulturlandschaft Landschaftstypischer Biotop
zoologisch bedeutsame Strukturen	Starke Beeinträchtigung durch die aktuelle Nutzung Kleingewässer
Bedeutung für Tiergruppe	Amphibien Wirbellose, sonstige Kleinsäuger
Maßnahmen	Wassergebundene Insekten Keine Mahd. Spritzmittelgebrauch nur gesetzeskonform keine oder nur extensive Düngung - 4.9 Wasserstand anheben, Flächen vernässen - 4.13
