Erhebungsbogen

Projekt	Grabenkartierung NSG Kirchwerder	Interne Nr.	51464
		DK5 DK5-GK	7420 7422
Handlungsbedarf	Nein	DK5 - Name	Warwisch
Bearbeitung	RIN	Biotop-Nr. alt	299 150
Räumliche Abbildung	Linie	Kartierung	09.08.2010
Anzahl Abschnitte	1	Fläche / Länge [m²/m]	233,88
		Breite (lineare Abb.) [m]	3

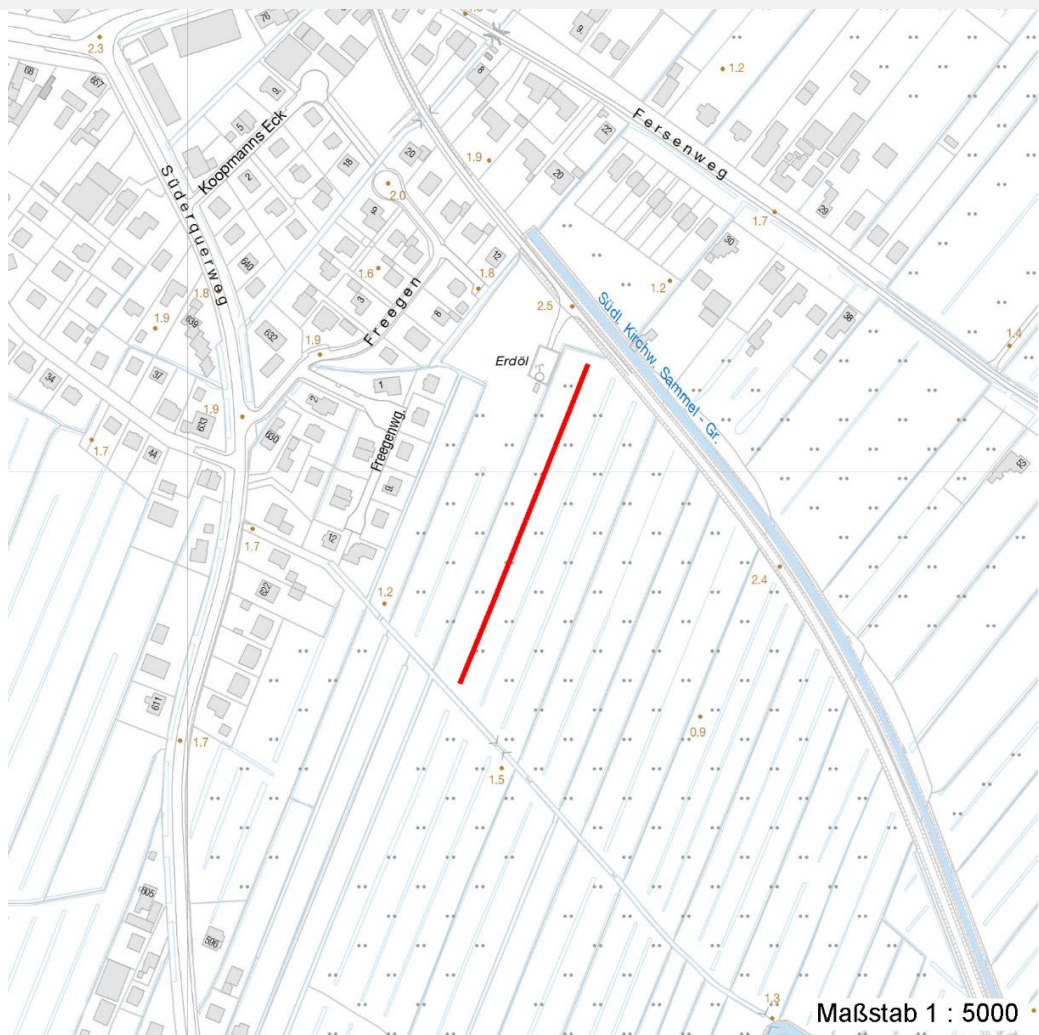
Karte

Lagebeschreibung	südwestlich des Marschbahndamms innerhalb des NSG		
Nachbarnutzung/en	Grünland		
Rechtswert (X)	575229	Hochwert (Y)	5921965
Bezirk	Bergedorf	Naturraum	Vier- und Marschlande (673.10)
Stadtteil (OT-Nr.)	Kirchwerder (607)	Gemarkung	Kirchwerder (607)
Digitaler Grünplan	<input type="checkbox"/> Hafengesamtgebiet	<input type="checkbox"/> Ramsargebiet	<input type="checkbox"/> EG-Vogelschutzgeb.
Ausgleichsflächen	<input type="checkbox"/> Biosphärenreservat	<input type="checkbox"/> Nationalpark	<input type="checkbox"/>
NSG / ND / LSG	NSG Kirchwerder Wiesen [HH-605 / Anteil: 100%]		
FFH-GEBIET	Kirchwerder Wiesen [DE 2526-304 / Anteil: 100%]		
Wasserschutzgebiet
