# Erhebungsbogen

<b>Projekt</b>	Biotopkartierung Hamburg	<b>Interne Nr.</b>	78389
		<b>DK5   DK5-GK</b>	<b>7420</b> 7422
<b>Handlungsbedarf</b>	Nein	<b>DK5 - Name</b>	Warwisch
<b>Bearbeitung</b>	BRA	<b>Biotop-Nr.   alt</b>	<b>350</b> 204
<b>Räumliche Abbildung</b>	Linie	<b>Kartierung</b>	02.11.2012
<b>Anzahl Abschnitte</b>	6	<b>Fläche / Länge [m<sup>2</sup>/m]</b>	572,946
		<b>Breite (lineare Abb.) [m]</b>	3

## Bestandsbeschreibung

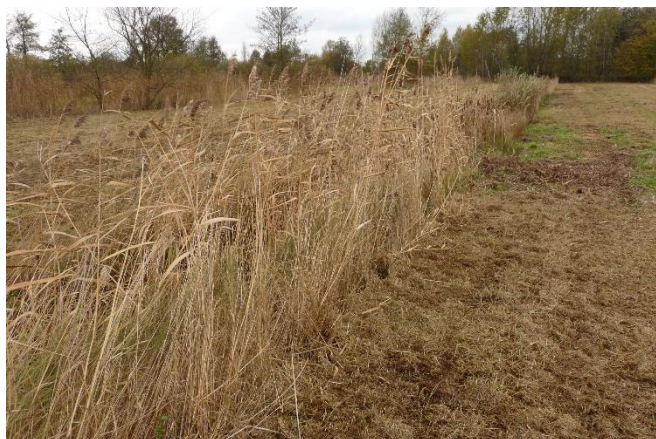
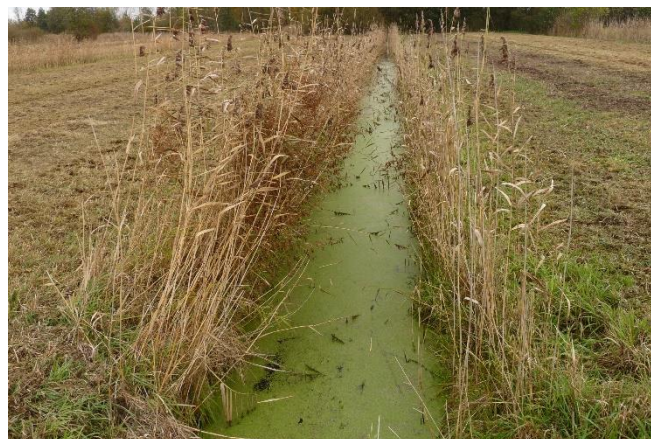
<b>Fotodatei</b>	7420_350_021112_1.JPG	<b>Fotodatei</b>	7420_350_021112_2.JPG
<b>Bildbeschreibung</b>		<b>Bildbeschreibung</b>	
<b>Aufnahmerichtung</b>		<b>Aufnahmerichtung</b>

Zuvor vermutlich durchgängig verlandete Grünlandgräben, die von Schilfröhricht eingenommen worden sind. In jüngerer Zeit wurden drei der Gräben unterhalten, haben wieder offene Wasserflächen erhalten, die z.T. noch unbewachsen sind bzw. von Wasserlinsen überwachsen werden. Die Schilfsäume der Ufer sind nach wie vor erhalten. Die Wasserflächen - wenn vorhanden - liegen relativ weit unter Flur, die Gräben wurden offenbar deutlich eingetieft, die Böschungen sind dann relativ steil und hoch. Die Wasserfläche ist mitunter 0,5 m tief. Die östlichen Gräben sind noch nach wie vor verlandet. Hier ist im Grabenbereich, der nur leicht eingemuldet ist, ein durchgängiger Schilfbestand vorhanden. Die Vegetation ist insgesamt relativ artenarm ausgeprägt, ein Hinweis auf zumindest zeitweilig intensive Nutzung des Gebietes. Wenigstens an einem Graben ist auch die Beseitigung von Grauweidengebüsch erkennbar.

Merkmal	Wert
Gefährdung / Einflüsse	Relativ artenarm ausgeprägt, relativ weit abgesenkter Wasserstand im Gebiet.
Wertgesichtspunkte	Röhrichte mit Gliederung der Landschaft.
zoologisch bedeutsame Strukturen	Kleingewässer, wasserführende Gräben
Bedeutung für Tiergruppe	Amphibien
Maßnahmen	Die erheblichen Wasserstandsschwankungen im Hauptgrabensystem müssen zukünftig unterbleiben; einer schnellen Wiederverlandung der frisch geräumten Gräben sollte begegnet werden durch eine ausreichende Nutzung der Ufer und ausreichend hoch eingestauten permanente Wasserständen
<b>Größe</b>	
Breite	3.00 m
