Erhebungsbogen

| Projekt | Biotopkartierung Hamburg | Interne Nr. | 78392 |

| Lagebeschreibung | Südlich Marschbahndamm | | |

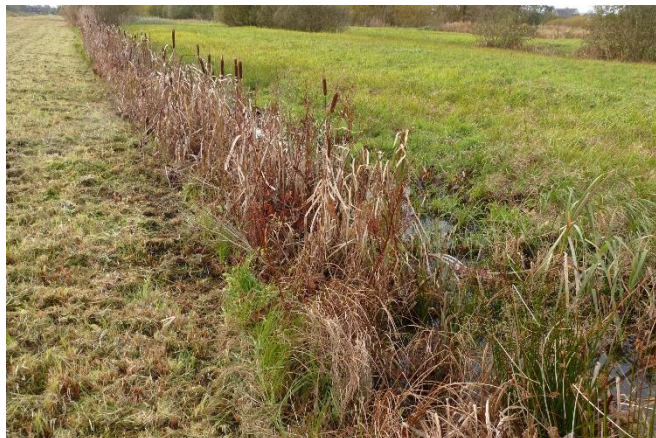
| Fotodatei | 7420_353_021112_1.JPG | Fotodatei | 7420_353_021112_2.JPG |

An der Geländeoberfläche um 5 m breiter, sumpfiger, nicht unterhaltener Grabenbereich zwischen einer gemähten Grünlandfläche auf der Ostseite und einer zeitweiligen Brache auf der Westseite. Die oberen Ufer steigen sehr seicht an, sind etwas anmoorig, sumpfig, zerklüftet. Die Wasserfläche ist derzeit um bis zu 3 m breit, trocknet im Sommer aber offenbar regelmäßig auch aus. Der breite Sumpfbereich wird von Seggen, Rohrkolbenröhricht, etwas Grauweidengebüsch und weiteren Arten nitrophytischer Röhrichte angenommen. Er ist mäßig artenreich bewachsen, im Frühjahr dürften sich diverse weitere Arten im dem Bereich finden. Der Biotop kann auch als Schwingrasenmoor betrachtet werden. Es fehlen aber die typischen Arten der Übergangsmoore. Die Vegetation ist größtenteils nitrophytisch geprägt. Der Graben hat keinen Anschluß an das Hauptgrabensystem und ist vermutlich regenwassergeprägt.

| Merkmal | Wert |
|---|--|
| Maßnahmen | Das Gebiet sollte insgesamt vernässt werden, die Wasserstände sollten deutlich höher liegen als heute. Damit verbunden wäre auch die Entwicklung von Feuchtgrünlandflächen in der Nachbarschaft. |
