Erhebungsbogen

Projekt	Biotopkartierung Hamburg	Interne Nr.	78406
		DK5 DK5-GK	7420 7422
Handlungsbedarf	Nein	DK5 - Name	Warwisch
Bearbeitung	BRA	Biotop-Nr. alt	363 221
Räumliche Abbildung	Linie	Kartierung	07.11.2012
Anzahl Abschnitte	1	Fläche / Länge [m²/m]	256,925
		Breite (lineare Abb.) [m]	5

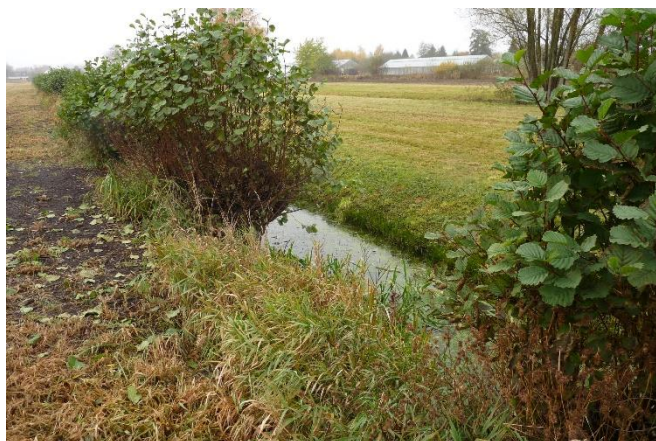
Fotodatei 7420_363_071112_1.JPG

Grenzgraben zwischen zwei Grünlandparzellen, ursprünglich vermutlich recht kräftig von Schwarzerlen ausgeschattet, die in jüngerer Zeit zurückgeschnitten worden sind, derzeit aber kräftig austreiben, den Graben bisher aber nicht wieder überschatten. Der Graben liegt 0,5 bis 1 m unter dem benachbarten Gelände. Im Westen ist das Gelände etwas niedriger, im Osten höher. Im Westen ist das Ufer relativ seicht geneigt, die Flächen wurden offenbar zeitweilig beweidet. Im Osten ist das Ufer recht steil, nicht in die Nutzung integriert. Auf der angrenzenden Fläche ist Grabenaushubmaterial in jüngerer Zeit verteilt worden. Die Wasserfläche ist derzeit stark getrübt, um 2 m breit, um 0,5 m tief, dennoch mit deutlichen Verlandungstendenzen. Es breiten sich artenarme Röhrichte aus Rohrglanzgras und Wasserschwaden in die Fläche hinein aus. Submerse Vegetation ist nicht erkennbar. Auf der Wasseroberfläche schwimmt ein größerer Bestand von Wasserlinse.

Merkmal	Wert
Auswertung	
Gefährdung / Einflüsse	Verarmt vermutlich durch Verlandung und Überschattung der vergangenen Jahre.
Wertgesichtspunkte	Durch den Erlenbestand strukturreich, derzeit mit Wasserführung.
zoologisch bedeutsame Strukturen	Kleingewässer, wasserführende Gräben
Bedeutung für Tiergruppe	Amphibien

Merkmal	Wert
Maßnahmen	Der Wasserstand im Gebiet sollte nach Möglichkeit dauerhaft deutlich angehoben werden; im Winter finden erhebliche Wasserstandabsenkungen statt die in Zukunft unterbleiben sollten
Größe	
Breite	5.00 m
