Erhebungsbogen

Projekt	Biotopkartierung Hamburg		Interne Nr.	78412
			DK5 DK5-GK	7420 7422
			DK5 - Name	Warwisch
Handlungsbedarf	Nein		Biotop-Nr. alt	368 227
Bearbeitung	BRA	Kopie	Nein	Kartierung
Räumliche Abbildung	Linie			07.11.2012
Anzahl Abschnitte	4			Fläche / Länge [m²/m]
				889,76
				Breite (lineare Abb.) [m]
				5

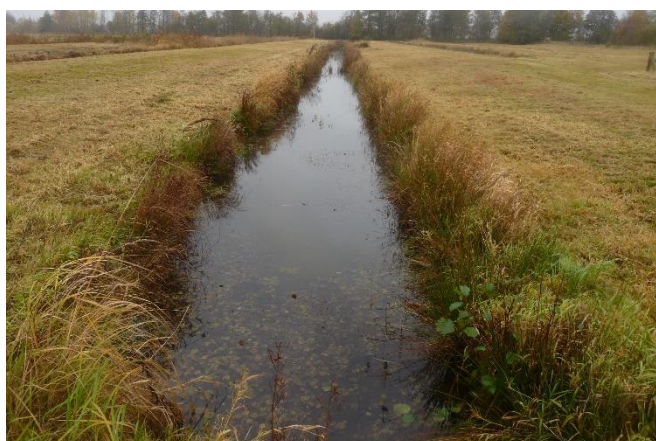
Fotodatei	7420_368_071112_1.JPG	Fotodatei	7420_368_071112_2.JPG
Bildbeschreibung		Bildbeschreibung	
Aufnahmerichtung		Aufnahmerichtung

Grünlandgräben, teils Grenzgräben zwischen Nutzungseinheiten. In jüngerer Zeit geräumt, mit 2 bis 2,5 m breiter, offener Wasserfläche, mit 0,5 m Tiefe, teils klar, teils von Eisenocker belastet, teils deutlich getrübt. Mit noch unvollständiger, submerser Vegetation. Mit hohen Anteilen von Fadenalgen, aber auch z.B. Alpen-Laichkraut, Vorkommen von Schwimmendem Laichkraut, weiteren Laichkrautarten, Wasserstern und Gelder Teichrose. Die Ufer sind teils deutlich ruderalisiert durch das abgelagerte Aushubmaterial. Auf der gegenüberliegenden Seite etwas weniger gestört. Auf rund 0,5 m Breite seicht ansteigend, mit Vorkommen von Arten nitrophytischer Röhrichte wie Rohrglanzgras und größeren Seggenbeständen, v.a. Schlanksegge. Eingestreut kommen Arten der feuchten Hochstaudenfluren vor. Vereinzelt ist eine Verbuschung aus Schwarzerlen erkennbar, die darauf hindeutet, dass früher ein größerer Baumbestand vorhanden war, der in jüngerer Zeit beseitigt worden ist. Derzeit liegt der Graben offen und ist unbeschattet. Die nördliche Verlängerung des Grabens ist etwas kräftiger in den Ufern von Schilf bewachsen, das darauf hindeutet, dass hier zeitweilig Ackernutzung stattgefunden hat.

Merkmal	Wert
Auswertung	
Gefährdung / Einflüsse	Aufgrund der noch offenen Böden ist mit einer schnellen Wiederverbuschung zu rechnen; im Gebiet finden teils erhebliche Wasserstandsschwankungen statt die ebenfalls zu einer schnellen Verlandung der Gräben führen; teils kräftige Ocker-Auswaschung an
Wertgesichtspunkte	Recht artenreich, alter Biotop, Vorkommen gefährdeter Arten, Niedermoorpotenzial
zoologisch bedeutsame Strukturen	Kleingewässer, wasserführende Gräben
Bedeutung für Tiergruppe	Amphibien
Maßnahmen	Die Wasserstände im Gebiet sollten dauerhaft auf dem gleichen Niveau gehalten werden, die Wasserstandsabsenkungen wie sie derzeit im Winter üblich sind müssen unterbleiben; vermutlich muss in den Folgejahren die Verbuschung weiterhin bekämpft werden
Größe	
Breite	5.00 m
