# Erhebungsbogen

<b>Projekt</b>	Biotopkartierung Hamburg	<b>Interne Nr.</b>	78417
		<b>DK5   DK5-GK</b>	<b>7420</b> 7422
		<b>DK5 - Name</b>	Warwisch
<b>Handlungsbedarf</b>	Nein	<b>Biotop-Nr.   alt</b>	<b>371</b> 232
<b>Bearbeitung</b>	BRA	<b>Kartierung</b>	09.11.2012
<b>Räumliche Abbildung</b>	Linie	<b>Fläche / Länge [m<sup>2</sup>/m]</b>	402,409
<b>Anzahl Abschnitte</b>	1	<b>Breite (lineare Abb.) [m]</b>	5

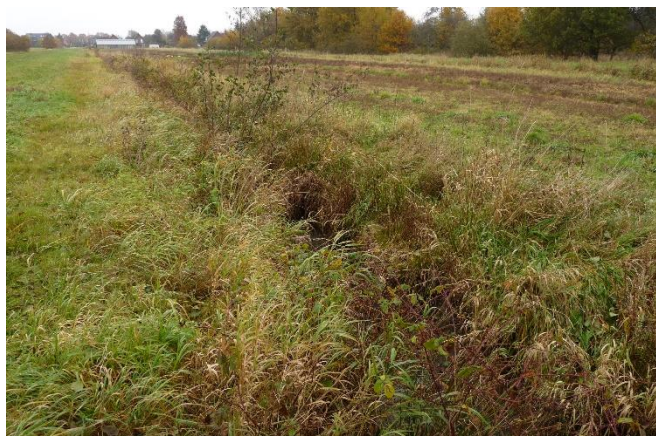
An der Geländeoberfläche um 5 m breiter Grenzgrabenbereich zwischen einer Grünlandfläche im Westen und einem Gemüseacker im Osten. Mit recht steil geneigten Böschungen und einer Sohle, die 1 m bis 1,50 m unter dem benachbarten Gelände liegt mit einer derzeit teilweise noch 1 m breiten, erhaltenen Wasserfläche. Gegenwärtig jedoch mit Grundablass und teils trockenfallendem Gewässerboden. Abgelagerte Bestände von Wasserlinsen, die auf der Wasseroberfläche schwimmen, zeigen an, dass der Wasserstand in den letzten Tagen um 50 cm gefallen ist. Am Gewässergrund zeigt ein größerer Bestand von Wasserfeder an, dass zumindest über das Jahr langfristig eine Wasserführung vorhanden ist. Die Böschungen sind entsprechend steil geneigt, mäßig artenreich, etwas nitrophytisch bewachsen, entsprechend der angrenzenden, relativ intensiven Nutzung, mit sehr viel Rohrglanzgras, aber auch mit niedermoortypischem Vegetationsanteil aus relativ vielen verschiedenen Seggenarten. Die Ackernutzung auf der Ostseite reicht relativ dicht an das Gewässer heran. Auf der Westseite ist in jüngerer Zeit gegüllt worden, so dass mit recht hohen Nährstoffeinträgen in das Gewässer zu rechnen ist. Die Wasserpflanzen-Vegetation ist entsprechend artenarm ausgebildet und größtenteils auf Wasserlinsendecken reduziert.

Merkmal	Wert
zoologisch bedeutsame Strukturen Bedeutung für Tiergruppe Maßnahmen	Eventuell ist zeitweilig eine ausreichende Wasserführung vorhanden Amphibien (Eventuell) Der Wasserstand muß dringend auf höherem Niveau dauerhaft stabil gehalten werden. Ein Grundablass wie gegenwärtig, ist artenschutzrechtlich höchst bedenklich und sollte künftig vollständig unterbleiben. Insgesamt ist ein möglichst höher Wasserstand im Gebiet anzustreben. Die Ackernutzung muß immer ausreichend Nutzungsabstände einhalten. Das Ausbringen von Gülle im angrenzenden Grünland ist ebenso wenig wünschenswert.
<b>Größe</b>	
Breite	5.00 m
