Erhebungsbogen

Projekt	Biotopkartierung Hamburg	Interne Nr.	79342
		DK5 DK5-GK	7420 7622
Handlungsbedarf	Nein	DK5 - Name	Warwisch
Bearbeitung	BRA	Biotop-Nr. alt	405 194
Räumliche Abbildung	Linie	Kartierung	26.10.2012
Anzahl Abschnitte	1	Fläche / Länge [m²/m]	465,525
		Breite (lineare Abb.) [m]	4

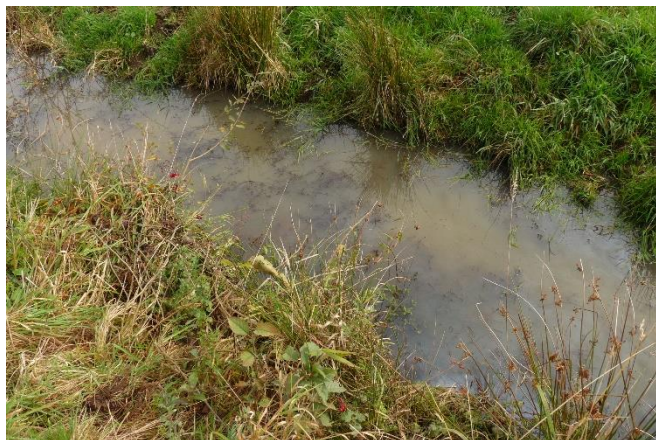
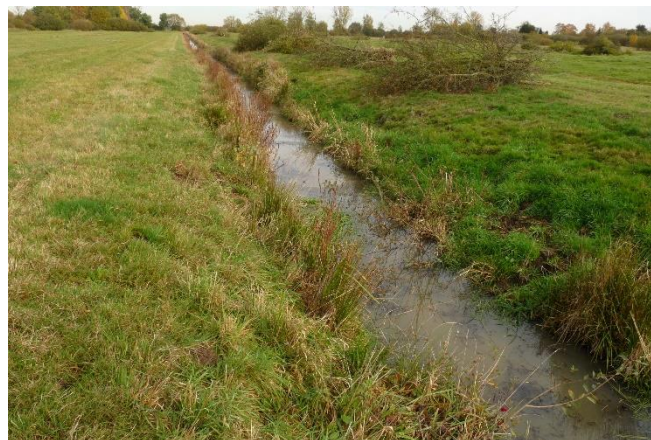
Fotodatei	7420_405_261012_1.JPG	Fotodatei	7420_405_261012_2.JPG
Bildbeschreibung		Bildbeschreibung	
Aufnahmerichtung		Aufnahmerichtung

Offenbar in jüngerer Zeit geräumter Grenzgraben zwischen zwei Grünlandflächen. Beiderseits - zumindest zeitweilig - beweidet, im Westen in jüngerer Zeit vorzugsweise gemäht. Mit mäßig steil geneigten, rund 0,5 m hohen Böschungen beiderseits, die im unteren Teil v.a. von Seggen, Flatterbinse und Rohrglanzgras bewachsen sind, nur mäßig artenreich. Die untere Böschung ist relativ steil, die Wasserfläche 1,5 m breit, um 30 bis 40 cm tief, mit schwarzem Schlamm, der auf sauerstoffarme Standortverhältnisse hindeutet. Mit einer extremen Trübung und sehr hohen Eisenockerbelastungen. Submerse Vegetation ist nahezu nicht erkennbar. Etwas Wasserfeder wächst an die Wasseroberfläche. Zerstreut im Gewässer kommen Froschbißbestände, Wasserlinsen, Dreifurchige Wasserlinse und auffällig hohe Anteile von Sumpf-Vergißmeinnicht vor, das auf der Wasseroberfläche schwimmt. In den Uferböschungen wachsen vereinzelt Arten der feuchten Hochstaudenfluren. Insgesamt mäßig artenreicher, derzeit stark von Trübstoffen und Nährstoffen belasteter Graben, ursprünglich offenbar verlandet, eventuell mit günstigen Entwicklungsvoraussetzungen. Eine ehemals eventuell vorhandene Verbuschung wurde in jüngerer Zeit entfernt. Der Graben ist vollständig besonnt.

Merkmal	Wert
Gefährdung / Einflüsse	Der Wasserstand ist relativ niedrig, entwässert die benachbarten Flächen und führt zu relativ hohen Uferböschungen, extreme Eisenverockerung, eventuell auch infolge der niedrigen Wasserstände.
Wertgesichtspunkte	Dauerhafte Wasserführung, vermutlich günstige Entwicklung in der näheren Zukunft, große Froschbißbestände.
zoologisch bedeutsame Strukturen	Kleingewässer, wasserführende Gräben
Bedeutung für Tiergruppe	Amphibien
Maßnahmen	Der Wasserstand im Gebiet sollte um 10 bis 20 cm angehoben und auf dem Niveau auch dauerhaft gehalten werden.
Größe	
Breite	4.00 m
