# Erhebungsbogen

<b>Projekt</b>	Biotopkartierung Hamburg	<b>Interne Nr.</b>	51313
		<b>DK5   DK5-GK</b>	<b>7420</b> 7422
<b>Handlungsbedarf</b>	Nein	<b>DK5 - Name</b>	Warwisch
<b>Bearbeitung</b>	PRO	<b>Biotop-Nr.   alt</b>	<b>57</b> 110
<b>Räumliche Abbildung</b>	Fläche	<b>Kartierung</b>	06.10.2005
<b>Anzahl Abschnitte</b>	1	<b>Fläche / Länge [m<sup>2</sup>/m]</b>	8298,0196
		<b>Breite (lineare Abb.) [m]</b>

Warwischer Schöpfwerksgraben

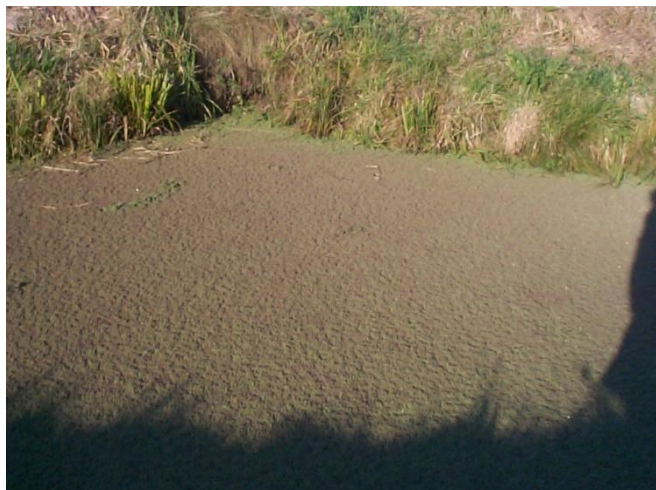
**Fotodatei** 7420\_57\_061005\_1.JPG  
**Bildbeschreibung** Algenfarndecke  
**Aufnahmerichtung**

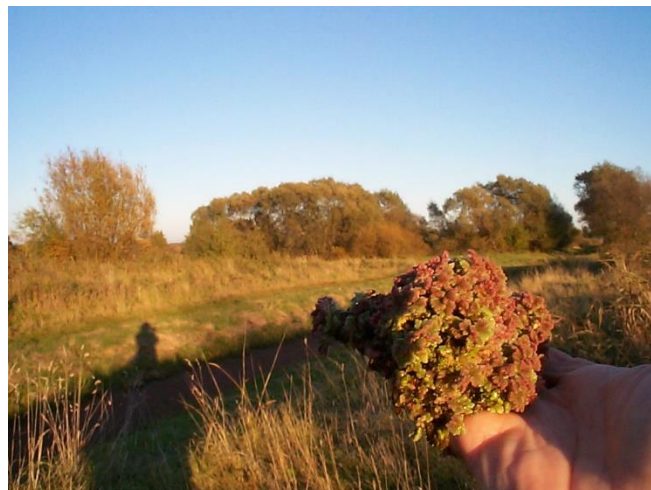
**Fotodatei** 7420\_57\_061005\_2.JPG  
**Bildbeschreibung** Übersicht und Azolla-Portrait  
**Aufnahmerichtung** W

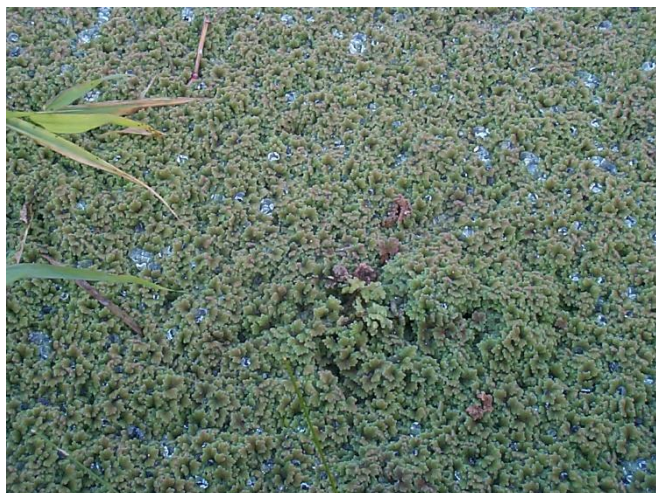
<b>Fotodatei</b>	7420_57_061005_3.JPG	<b>Fotodatei</b>	7420_57_061005_4.JPG
<b>Bildbeschreibung</b>	Der Algenfarndecke bricht wegen seiner Dichte nach oben auf	<b>Bildbeschreibung</b>	Mahdgut bleibt am Ufer liegen und trägt zur Nährstoffzufuhr des Gewässers bei.

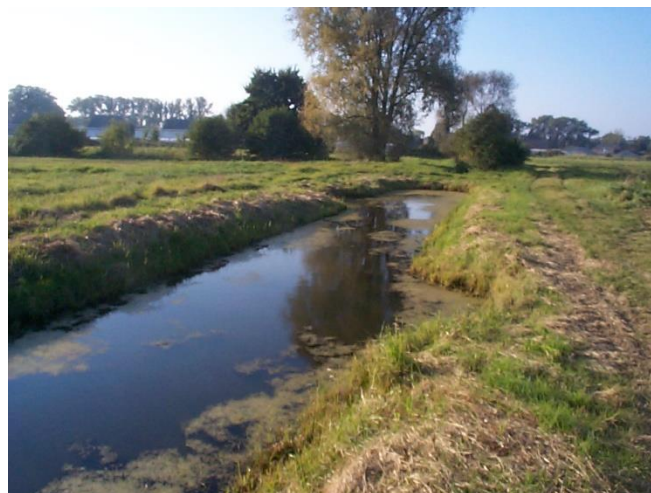
Die Ufer der Regelprofil-Wettern werden regelmäßig und radikal bis ins Wasser gemäht, eine naturnahe Entwicklung einer Uferstaudenflur ist somit gestört. .Das Mahdgut bleibt liegen

Merkmal	Wert
<b>Auswertung</b>	
Gefährdung / Einflüsse	Intensive Nutzung oder Pflege Eutrophierung Ufer werden schonungslos gemäht. Nährstoffeintrag durch Mahdgutliegenlassen
Wertgesichtspunkte	Massenentwicklung eines Neophyten Bedeutung für den Biotopverbund Landschaftstypischer Biotop Hoher Anteil von Störungszeigern Bestandteil der historischen Kulturlandschaft Starke Beeinträchtigung durch die aktuelle Nutzung Teil eines größeren Biotopkomplexes
zoologisch bedeutsame Strukturen	Vorkommen seltener Pflanzen Kleingewässer
Bedeutung für Tiergruppe	Fische Wassergebundene Insekten Wirbellose, sonstige Libellen Mollusken Amphibien
Maßnahmen	natürliche Dynamik zulassen - 3.3 seltener Mahd unter Schonung der Uferstauden Unterbindung des Nährstoffzuflusses: Mahdgut entfernen, in Einzugsbereich weniger düngen Teilweises Abschöpfen der Schwimmblattpflanzendecke zum Nährstoffentzug und zur Vermehrung des Lichteintritts Pufferstreifen schaffen, Nährstoffeinträge vermindern - 2.15
