Erhebungsbogen

Projekt	Biotopkartierung Hamburg	Interne Nr.	78604
		DK5 DK5-GK	7422 7424
Handlungsbedarf	Nein	DK5 - Name	Fünfhausen
Bearbeitung	BÜR	Biotop-Nr. alt	277 117
Räumliche Abbildung	Linie	Kartierung	10.08.2012
Anzahl Abschnitte	9	Fläche / Länge [m²/m]	1634,109
		Breite (lineare Abb.) [m]	1,5

Bestandsbeschreibung

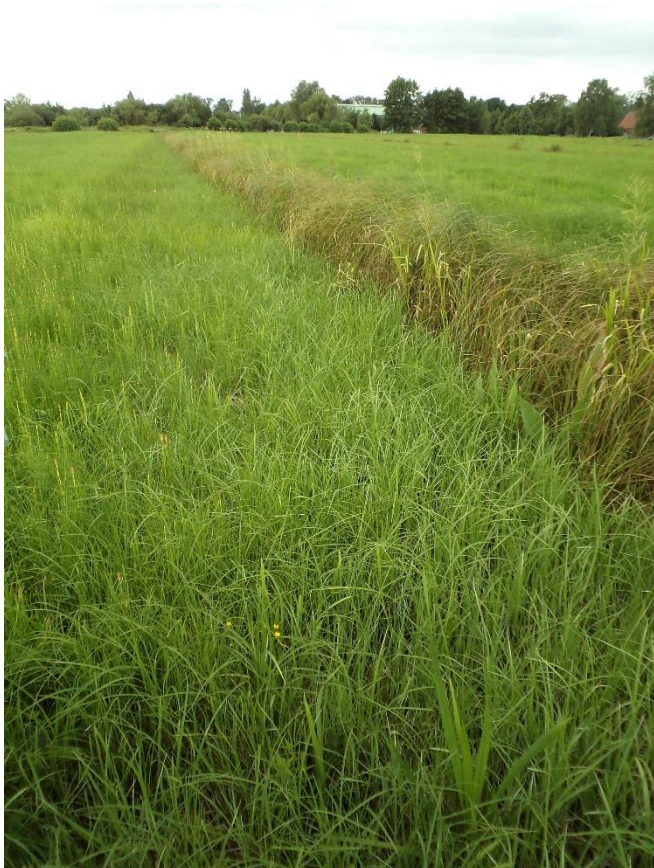
Fotodatei 7422_277_100812_1.JPG

Schmale, wasserführende Gräben im Feuchtgrünland, mit einer mäßig artenreichen Artenzusammensetzung. Die Ufervegetation wird vorwiegend durch Schlank-Segge, Wasser-Schwaden und Breitblättrigem Rohrkolben geprägt. Auf dem Wasser florieren stellenweise dichte Bestände von Kleiner Wasserlinse und Froschbiss.
