Erhebungsbogen

| Projekt | Biotopkartierung Hamburg | | Interne Nr. | 78580 |

| Merkmal | Wert |
|---|--|
| Gebietsbezeichnung | Nördlicher Kirchwerder Sammelgraben |

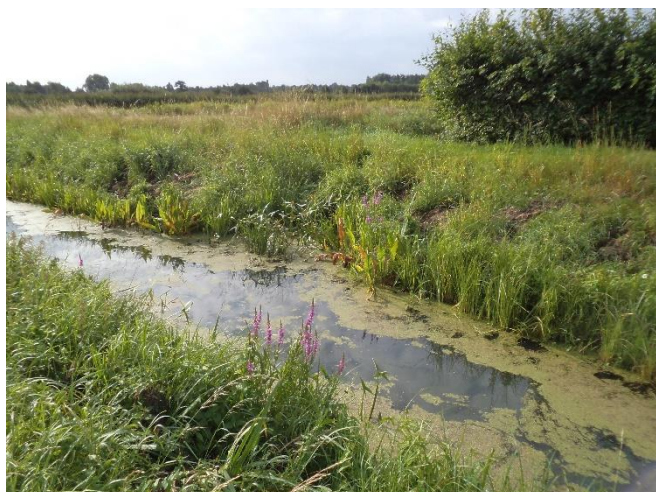
Fotodatei 7422_36_170812_1.JPG

Nördlicher Kirchwerder Sammelgraben im Bereich des Kartenblatts mit Anschluss an das Sandbrack.
 Es findet eine regelmäßige Mahd der Uferländer statt. Die Artenzusammensetzung ist nur wenig artenreich. Die Uferhöhe liegt bei ca. 1 m, hinter der Bebauung am Sandbrack auch deutlich niedriger. Wegen der jüngst vorgenommenen Mahd ist die Artenliste recht dürftig.
 Unterwasservegetation ist bereichsweise in Form von Wasserpest reichlich vorhanden, auf dem Wasser kommen über weite Strecken dichte Decken der Kleinen Wasserlinse vor, stellenweise auch Froschbiss. Das Gewässer scheint insgesamt stark eutrophiert.

| Merkmal | Wert |
|--|---|
| Maßnahmen | Pufferstreifen schaffen, Nährstoffeinträge vermindern - 2.15 Schonung der Uferstauden bei der Mahd. Nährstoffeintrag durch weniger Düngung im Einzugsgebiet reduzieren. |
