Erhebungsbogen

Projekt	Biotopkartierung Hamburg	Interne Nr.	78821
		DK5 DK5-GK	7424 7426
Handlungsbedarf	Nein	DK5 - Name	Reitbrook
Bearbeitung	HAAM	Biotop-Nr. alt	435 81
Räumliche Abbildung	Linie	Kartierung	01.09.2012
Anzahl Abschnitte	2	Fläche / Länge [m²/m]	229,132
		Breite (lineare Abb.) [m]	2

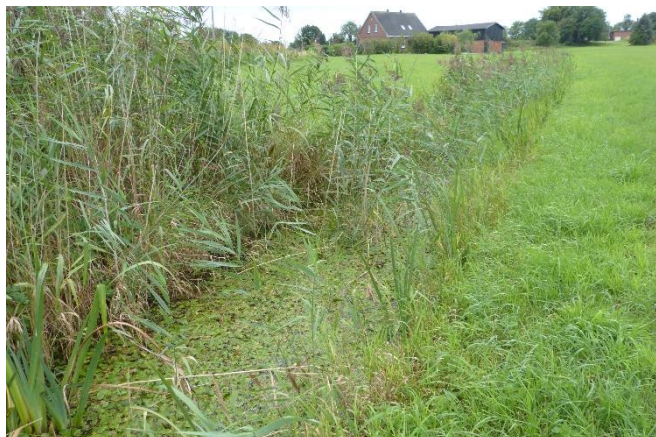
Fotodatei 7424_435_010912_1.JPG

Etwa 2 m breiter Graben mit im oberen Verlauf dichter Schwimmblatt- und Unterwasservegetation aus Wasserlinsen und Teichlinse sowie Froschbiss. Hinzu tritt Flutender Schwaden.

In Abschnitt 1, der inmitten eines Gerünlands liegt, ist die Böschung gehölzfrei. Der Abschnitt 2 wird in Richtung Nordosten schmaler, hier treten zusätzlich Wasserfeder, Wasserstern auf. Neben einer dichter werdenden Erlenreihe am Südost-Ufer treten zudem Grau-Weiden hinzu. Der Abschnitt befindet sich entlang einer Straße.

Die Ufervegetation wird durch Sumpf-Schwertlilie, Schilf, Blutweiderich, Mädesüß und Pfeilkraut sowie Wasser-Schwaden geprägt.

Der Uferstrandstreifen sollte breiter entwickelt werden.
