Erhebungsbogen

Projekt	Ausgleichskorridor Allermöhe		Interne Nr.	52382	
			DK5 DK5-GK	7426	7428
Handlungsbedarf	Nein		DK5 - Name	Allermöhe	
Bearbeitung	BRA	Kopie	Nein	Biotop-Nr. alt	107 130
Räumliche Abbildung	Fläche			Kartierung	09.09.2004
Anzahl Abschnitte	2			Fläche / Länge [m²/m]	7205,6157
				Breite (lineare Abb.) [m]

Bestandsbeschreibung

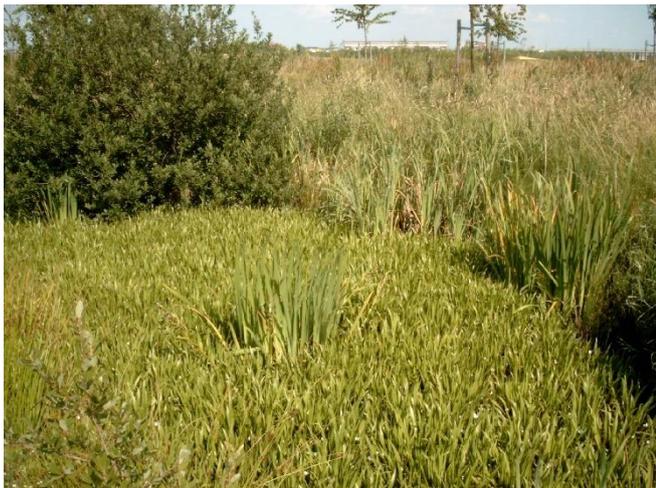
Fotodatei 7426_107_090904_1.JPG

An der Geländeoberfläche um ca. 6 m breiter Hauptgrabenbereich. An der Sohle mit einer 2 bis 3 m breiten Wasserfläche. In diesem Bereich vermutlich auch dauerhaft Wasser führend und nicht austrocknend wie im Anschlußgraben im Süden, jedoch mit Wasserführung fast 1 m unter dem benachbarten Gelände, stark abgesackt. Die Wasserfläche ist aktuell durchwachsen von zahlreichen Wasserpflanzen. Das Gewässer hat eine Tiefe von 20 cm bis 1 m. V.a. Nuttalls Wasserpest nimmt große Bestände ein, aber auch Laichkräuter, örtlich etwas Teichrose. Röhrichte wachsen zum Teil in das Gewässer hinein. Im Bereich der Einleitung des Wassers über das Windrad ist eine deutliche Eutrophierung mit Bildung von Algenwatten erkennbar. Die Ufer sind jeweils ca. 1 m hoch, recht steil geneigte Regelprofile, die zum größten Teil etwas ruderal überwachsen sind, etwas wiesenartig, teils etwas sonnenexponiert und auch mager, teils aber auch mit offenen Bodenbereichen, die das geringe Alter der Flächen anzeigen. Im oberen Teil schließt sich auf der Westseite ein ca. 4 m breiter Randstreifen an, der vermutlich durch das Verteilen von Grabenaushubmaterial in diesem Bereich stark ruderal geprägt ist und in diesem Jahr bisher auch nicht gemäht wurde. Hier wachsen die Röhrichtarten, durchmischt mit Ruderalarten wie Quecke und Ackerkratzdistel in größeren Dichten, jedoch ebenfalls nicht allzu nährstoffreich geprägt. Der nordöstliche Abschnitt des Grabens ist über weite Strecken von Krebscheren-Beständen überwachsen. Hier sind die Ufer nur noch ca. 0,5 m hoch. Der Bereich wurde in jüngerer Zeit intensiv von Rindern beweidet, die auch bis in das Ufer der Hauptwettern hinein Tritts Spuren hinterlassen haben. Das Ufer ist derzeit an vielen Stellen bereits kräftig zertreten. Die angrenzenden Flächen mit Gehölzpflanzungen haben ebenfalls unter der intensiven Nutzung gelitten. In diesem Bereich ist der Randgraben bis zu 6 m breit, hat relativ gutes Wasser. Hier findet sich auch ein größerer Bestand von Grünfröschen, die vermutlich dem Seefrosch zuzuordnen sind. In diesem Bereich ist das Gewässer z.T. kräftig getrübt. Als artenreicher Wasserpest-Laichkraut-Graben nach § 30 BNatSchG geschützt.

Merkmal	Wert
Auswertung	
Gefährdung / Einflüsse	Der Wasserstand ist aktuell deutlich viel zu gering, teils recht steile hohe Uferbereiche, die noch wenig gewässertypisch bewachsen und z.T. erheblich erodiert und abgetreten sind, teils schlechte Wasserqualität, insgesamt zu niedrige Wasserstände..
Wertgesichtspunkte	Dauerhafte Wasserführung, Nutzung als Amphibien-Lebensraum, Vorkommen größerer Bestände von Grünfröschen, Vorkommen auch größerer Bestände von seltenen Pflanzenarten, die eventuell z.T. eingebracht wurden.
Maßnahmen	Wasserstand im Gebiet dringend um mindestens 1 m anheben und dauerhaft auf diesem hohen Niveau sichern, Ufer evtl. abflachen
