Erhebungsbogen

Projekt	Ausgleichskorridor Allermöhe		Interne Nr.	52464	
			DK5 DK5-GK	7426	7428
Handlungsbedarf	Nein		DK5 - Name	Allermöhe	
Bearbeitung	BRA	Kopie Nein	Biotop-Nr. alt	119	142
Räumliche Abbildung	Fläche		Kartierung	09.09.2004	
Anzahl Abschnitte	3		Fläche / Länge [m²/m]	2606,7384	
			Breite (lineare Abb.) [m]

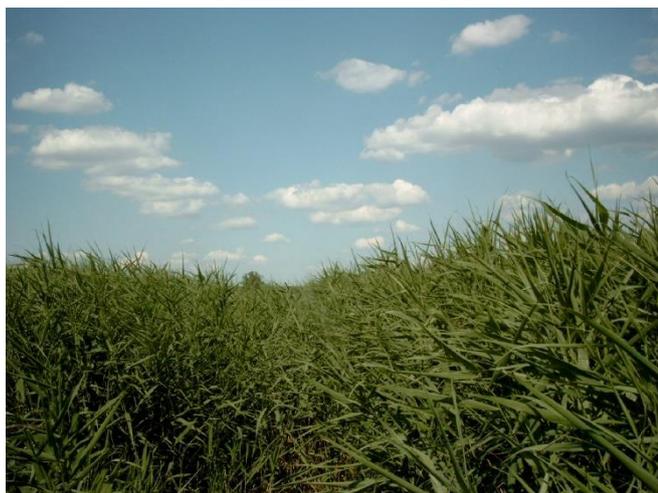
Fotodatei 7426_119_090904_1.JPG

An der Geländeoberfläche ca. 1,5 m breiter Graben mit Regel-Profilböschung. Der Graben hat eine ca. 0,5 m breite Grabensohle, ca. 0,5 m unter Flur, die größtenteils trocken liegt, zeitweilig jedoch vermutlich Wasser führt, wie an Wasserlinsen- und Wasserfeder-Vorkommen erkennbar ist. Der westliche Graben hat zentral eine Aufweitung auf ca. 2 bis 3 m Breite, die etwas länger Wasser führt, derzeit aber auch mit einem großen Wasserfeder-Bestand fast vollständig trocken liegt. Die Grabenmulde ist mäßig nitrophytisch überwachsen von Röhrichten aus Rohrkolben, Igel-Kolben, Wasserschwaden, aber auch sehr großen Anteilen von Flatterbinse und Seggen. Zusätzlich ist die Grabensohle derzeit überschattet durch große Mengen abgelagertem Grasschnitts bzw. Röhrichtschnitts, der nicht aus der Mulde entfernt wurde und diese zusätzlich ruderalisiert und eutrophiert.

Merkmal	Wert
Gefährdung / Einflüsse	Starke Austrocknung, stark schwankende Wasserstände, Ablagerung von Grasschnitt in der Grabenmulde.
Wertgesichtspunkte	Noch mäßig artenreich, entwickelbar.
Maßnahmen	Zwingend hohe Wasserstände im Hauptgrabensystem einstellen und dauerhaft halten, Wasserstandsschwankungen, wie sie in diesem Jahr mehrfach aufgetreten sind, müssen dringend vermieden werden.
