Erhebungsbogen

Projekt	Ausgleichskorridor Allermöhe		Interne Nr.	52492
			DK5 DK5-GK	7426 7428
			DK5 - Name	Allermöhe
Handlungsbedarf	Nein		Biotop-Nr. alt	120 143
Bearbeitung	BRA	Kopie Nein	Kartierung	09.09.2004
Räumliche Abbildung	Fläche		Fläche / Länge [m²/m]	1802,8857
Anzahl Abschnitte	2		Breite (lineare Abb.) [m]

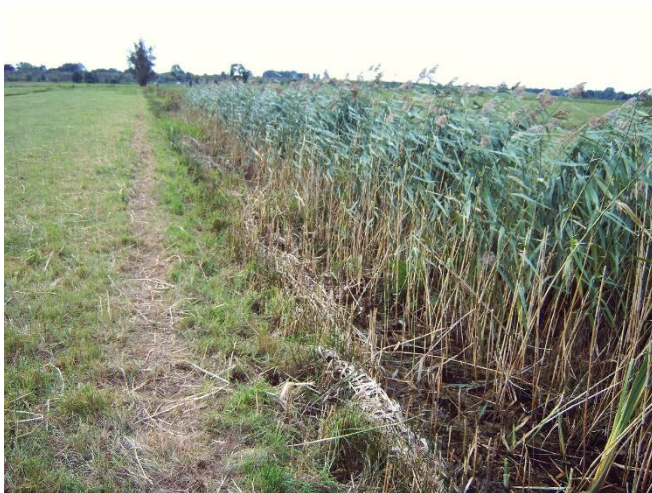
Fotodatei 7426_120_090904_1.JPG
Bildbeschreibung
Aufnahmerichtung

Ca. 2,5 m breiter Grabenbereich, zentral mit einer etwa 1 m breiten Grabensohle, die ca. 0,5 bis 1 m unter Flur nur noch wenig Restwasser führt. Der Grabenbereich ist überwachsen von Röhrichtern aus Fluß-Schachtelhalm, höheren Anteilen Rohrkolben, Rohrglanzgras, Wasserschwaden und Flatterbinse. Insgesamt noch lückige, mäßig wüchsige Bestände mit Wuchshöhen um etwa 1 m, die Licht bis zur Grabensohle durchlassen, die wenig Wasser führend noch von höheren Anteilen gewässertypischer Arten wie Wasserfeder, Wasserlinse, aber auch Froschbiß und Wasserschlauch eingenommen wird. In den oberen Ufern keimt an einigen Stellen bereits Weiden-Jungwuchs. Im Süden breitet sich, wie auch bei benachbarten Gräben, etwas kräftiger ein Schilfröhricht aus. Die Böschungen sind mäßig steil geneigt, wurden im oberen Teil in die Mahd integriert. Das Mähgut wurde im Graben belassen und bedeckt große Teile der Vegetation und der Grabensohle, die dadurch ruderalisiert und eutrophiert wird.

Merkmal	Wert
Auswertung	
Gefährdung / Einflüsse	Stark abgesenkter Wasserspiegel, Ablagerung von Grasschnitt in der Grabenmulde.
Wertgesichtspunkte	Vorkommen gefährdeter Arten, mäßig artenreich, mäßig nährstoffreich, teils etwas niedermoortypisch, gut entwickelbar.
Maßnahmen	Bei Wiesennutzung bzw. Röhrlicht-Rückschnitt das geschnittene Material immer aus der Grabenmulde entfernen, Wasserstand dringen um fast 0,5 m anheben.
