Erhebungsbogen

Projekt	Biotopkartierung Hamburg		Interne Nr.	90775
			DK5 DK5-GK	7426
Handlungsbedarf	Nein		DK5 - Name	Allermöhe
Bearbeitung	MBD	Kopie	Biotop-Nr. alt	488
Räumliche Abbildung	Fläche	Nein	Kartierung	22.07.2015
Anzahl Abschnitte	1		Fläche / Länge [m²/m]	2205,641
			Breite (lineare Abb.) [m]

Bestandsbeschreibung

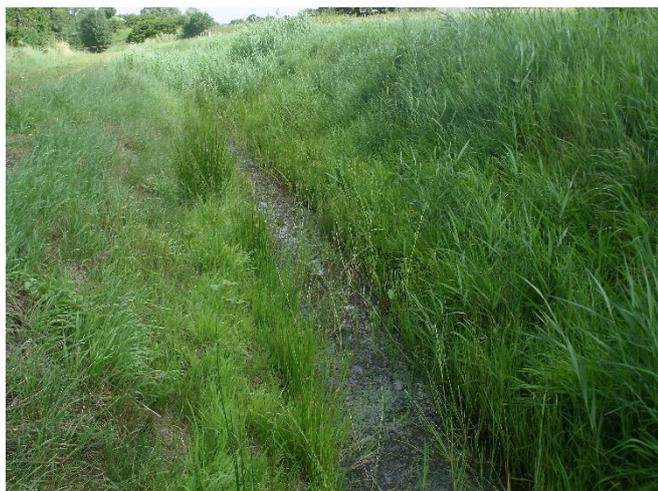
Fotodatei	7426_488_220715_1.JPG	Fotodatei	7426_488_220715_2.JPG
Bildbeschreibung	k.A.	Bildbeschreibung	k.A.
Aufnahmerichtung		Aufnahmerichtung

Merkmal	Wert
Gefährdung / Einflüsse	Entwässerung der südlich anschließenden potentiellen Feuchtwiesenstandorte, intensive Pflege der Böschungen, strukturarme und steile Böschungen, Verlandung. Eutrophierung
Wertgesichtspunkte	Starke Lärmbelastung dauerhafte Wasserführung, 2006 als Laichgewässer von Grünfröschen beschrieben.
Maßnahmen	dauerhafte Wasserführung langfristig sicherstellen, Wasserqualität sichern, Wasserstand nach Möglichkeit weiter anheben.
