# Erhebungsbogen

<b>Projekt</b>	Biotopkartierung Hamburg	<b>Interne Nr.</b>	90811
		<b>DK5   DK5-GK</b>	<b>7426</b> 7428
<b>Handlungsbedarf</b>	Nein	<b>DK5 - Name</b>	Allermöhe
<b>Bearbeitung</b>	MBD	<b>Biotop-Nr.   alt</b>	<b>513</b> 67
<b>Räumliche Abbildung</b>	Fläche	<b>Kartierung</b>	01.08.2015
<b>Anzahl Abschnitte</b>	2	<b>Fläche / Länge [m<sup>2</sup>/m]</b>	18235,2924
		<b>Breite (lineare Abb.) [m]</b>

Abschnitt des südlichen Bahngrabens: Um 10 m breite Hauptwettern zwischen dem alten Bahndamm im Norden und einem breiten, extensiv bzw. zum Teil nicht genutztem Ufer im Süden. Das Gewässer weist steile Ufer auf und ist ca. 1,5 m unter Flur dauerhaft Wasser führend, mit Sichttiefen um etwa 0,5 m, getrübt. Das Wasser ist derzeit überwachsen von großen Beständen aus Teichrose, außerdem häufiger sind Pfeilkraut und Hornblatt. Die Ufer sind auf der Nordseite etwas steiler geneigt und nur auf einem schmalen Saum gewässertypisch, v.a. von Wasserschwaden und Flußampfer, bewachsen. Auf der Südseite ist das Ufer etwas seichter geneigt und die Röhrichtvegetation nimmt einen ca. 2 m breiten Streifen ein, der jedoch ebenfalls von Wasserschwaden und Flatterbinse dominiert wird und insges

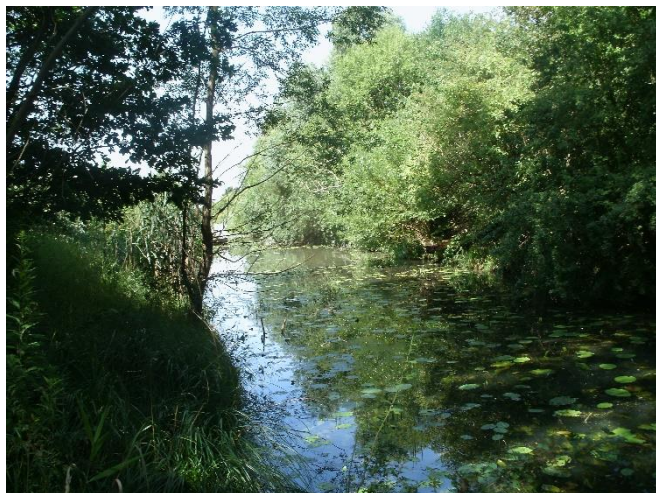
<b>Fotodatei</b>	7426_513_010815_1.JPG	<b>Fotodatei</b>	7426_513_010815_2.JPG
<b>Bildbeschreibung</b>	An der Ostgrenze des Biotops	<b>Bildbeschreibung</b>	Blick von der Brücke Mittlerer Landweg

Merkmal	Wert
Wertgesichtspunkte	Vorkommen größerer Bestände gefährdeter Arten, wertvoller Gewässerlebensraum - v.a. für Fische.
Bedeutung für Tiergruppe	Fische Libellen
Maßnahmen	Wasserstand nach Möglichkeit anheben; Ufer da, wo möglich, abflachen
