Erhebungsbogen

| Projekt | Biotopkartierung Hamburg | | Interne Nr. | 90896 |

| Lagebeschreibung | südlich der alten Bahnstrecke , im östlichen Teil der Ausgleichsflächen | | | |

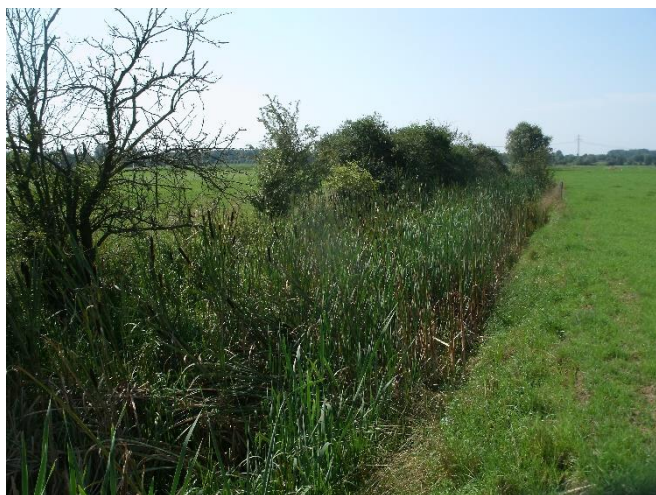
| Fotodatei | 7426_61_220815_1.JPG | Fotodatei | 7426_61_220815_2.JPG |

An der Geländeoberfläche auf ca. 6-8 m Breite gegen die benachbarten Weideflächen ausgezäunter Grabenbereich mit Wasserführung ca. 1,5 m unter Flur. Im Süden etwas breiter und geringere Flurabstände, im Norden große Flurabstände mit sehr steilen Ufern. Die oberen Ufer machen häufig den Eindruck, zeitweilig beweidet worden zu sein, haben Trittstiegen und starke Erosionserscheinungen und sind häufig sehr steil. Der Graben ist zunehmend verlandet, Röhrichtarten wachsen in der Grabensohle, zum Kartierzeitpunkt befand sich noch etwa 20-30 cm Wasser im Graben. Von der Vegetation her befindet er sich im Übergang zwischen Froschbiß-Flussampfer-Graben und Röhricht-Graben, Rohrkolben ist häufig im Wasserkörper, aber Wasserfeder und Dreifurchige Wasserlinse bilden auch noch größere Bestände. Teilweise Verbuschung im Uferbereich, der Wasserkörper ist zunehmend beschattet, vor allem vom Rohrkolben. Am Westufer sind einige Uferbereiche nicht ganz ausgezäunt, dort Trittschäden. Der Graben ist reich an Grünfröschen und Libellen.

| Merkmal | Wert |
|---|---|
| Gefährdung / Einflüsse | verlandend, nur noch etwa 20-30cm Tiefe, zunehmend verschattet, Ufer zT zertretem |

| Merkmal | Wert |
|---|---|
| Maßnahmen | für dauerhafte Wasserführung sorgen, schonende Grabenräumung und Ufermahd, Wasserstände im Gebiet insgesamt deutlich anheben. |
