Erhebungsbogen

Projekt	Ausgleichskorridor Allermöhe	Interne Nr.	52453
		DK5 DK5-GK	7426 7428
Handlungsbedarf	Nein	DK5 - Name	Allermöhe
Bearbeitung	BRA	Biotop-Nr. alt	75 98
Räumliche Abbildung	Fläche	Kartierung	13.09.2004
Anzahl Abschnitte	3	Fläche / Länge [m²/m]	3106,5353
		Breite (lineare Abb.) [m]

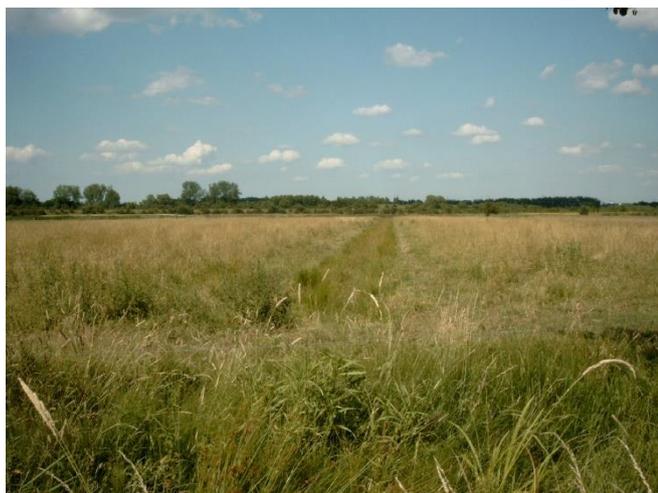
Fotodatei 7426_75_130904_1.JPG

Um 2,5 m breite Grabenbereiche inmitten neu angelegten Grünlandes. Mit noch relativ geringer Tiefe von ca. 40 bis 50 cm. Die Gräben sind zu einem sehr großen Anteil derzeit ausgetrocknet. Die oberen Böschungen sind recht steil geneigt, die unteren sind durch Trittbelastung bereits deutlich abgeflacht, weil die Flächen in eine Weidefläche integriert sind. Die Gräben sind bis in die Grabenmitte hinein beweidet worden. Die Vegetation besteht zu sehr hohen Anteilen aus Flatterbinse, die die obere Wasserlinie gekennzeichnet, die ca. 20 bis 30 cm unter dem Gelände und über dem derzeitigen Grund liegt. Nur noch in kleinen Bereichen sind Restwasserflächen erhalten, in denen sich Wasserfeder-Bestände und Bestände auch von Wasserschlauch halten konnten. Die Vegetation ist insgesamt nur mäßig artenreich und dicht. Durch eine zeitweilig stattfindende Mahd wurde größere Anteil Schnittgut in den Gräben deponiert, die dort zusätzlich zur Beschattung, Ruderalisierung und Verarmung beitragen.

Merkmal	Wert
Auswertung	
Gefährdung / Einflüsse	Austrocknung der relativ flachen Gräben, Trittschäden in den Ufern, Eutrophierung und Ruderalisierung durch Beweidung.
Wertgesichtspunkte	Vorkommen gefährdeter und seltener Arten.
Maßnahmen	Wasserstand im Gebiet dringend anheben, Gräben eventuell zeitweilig gegen Beweidung abzäunen.
