Erhebungsbogen

Projekt	Ausgleichskorridor Allermöhe	Interne Nr.	52539
		DK5 DK5-GK	7426 7428
Handlungsbedarf	Nein	DK5 - Name	Allermöhe
Bearbeitung	BRA	Biotop-Nr. alt	81 104
Räumliche Abbildung	Fläche	Kartierung	13.09.2004
Anzahl Abschnitte	1	Fläche / Länge [m²/m]	519,6401
		Breite (lineare Abb.) [m]

Bestandsbeschreibung

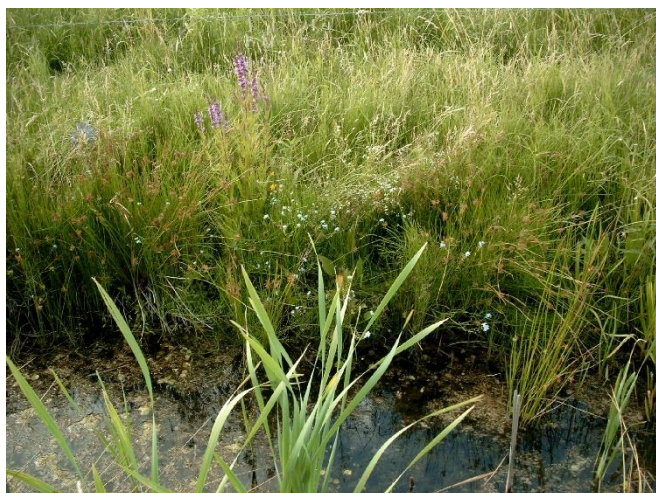
Fotodatei 7426_81_130904_1.JPG
Bildbeschreibung
Aufnahmerichtung

An der Geländeoberfläche um 2, 5 bis 3 m breiter Grenzgraben mit sehr steilen Ufern und über 0,5 m unter Flur mit 0,5 m breiter Restwasserfläche, die vollständig überwachsen ist von nitrophytischen Röhrichten aus Wasserschwaden. In den oberen Ufern breiten sich Rohrglanzgras-Röhrichte, örtlich etwas mehr Flatterbinse, einige Hochstauden wie v.a. Blutweiderich und ein lockeres Gebüsch aus Grauweide aus. Von der Südseite her wurden Flächen gemäht und das Mähgut ist zu einem hohen Anteil im Graben gelandet und überdeckt hier die Ufervegetation. Beide Ufer sind um 60 bis 70 cm hoch und sehr steil geneigt. Der Graben verarmt derzeit durch die Austrocknung stark.

Merkmal	Wert
Auswertung	
Gefährdung / Einflüsse	Sehr niedrig Wasserstand (ca. 60 cm unter Flur), Absenkung des Wasserspiegels um mindestens 30 bis 40 cm gegenüber der Frühjahrssituation, starke Verarmung, Ruderalisierung.
Wertgesichtspunkte	Örtlich noch strukturreich und blütenreich, Vernetzungsstruktur.
Maßnahmen	Wasserstand dringend um mindestens 30 bis 40 cm anheben und auf hohem Niveau dauerhaft sichern.
