Erhebungsbogen

Projekt	Ausgleichskorridor Allermöhe		Interne Nr.	52532
			DK5 DK5-GK	7426 7428
Handlungsbedarf	Nein		DK5 - Name	Allermöhe
Bearbeitung	BRA	Kopie Nein	Biotop-Nr. alt	82 105
Räumliche Abbildung	Fläche		Kartierung	13.09.2004
Anzahl Abschnitte	1		Fläche / Länge [m²/m]	733,213
			Breite (lineare Abb.) [m]

Bestandsbeschreibung

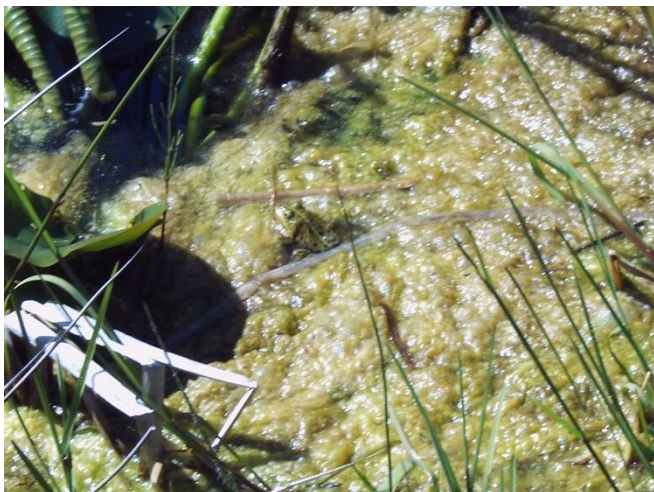
Fotodatei	7426_82_130904_1.JPG	Fotodatei	7426_82_130904_2.JPG
Bildbeschreibung		Bildbeschreibung	
Aufnahmerichtung		Aufnahmerichtung

I.d.R. um 3 m breiter Grenzgraben, auf der Westseite an ein beweidetes Wegegrundstück grenzend, auf der Ostseite an eine extensive Mähwiese. Mit relativ steilen Ufern, die keiner Beweidung ausgesetzt sind, hochwüchsig, von nitrophytischen Röhrichten überwachsen. Im unteren Ufer teils mit hohen Anteilen von Igel-Kolben und Rohr-Kolben. Die Wasserfläche liegt derzeit ca. 60 bis 80 cm unter dem benachbarten Gelände, ist gegenüber der Situation im Frühjahr um ca. 0,5 m abgesunken, dennoch ist eine Restwasserführung erkennbar. Die Wasseroberfläche wird von Wasserlinsen, Dreifurchiger Wasserlinse und größeren Anteilen Froschbiß eingenommen. Auch Faden-Algen durchwachsen das Wasser in höheren Anteilen. Auf der Ostseite ist im Ufer zudem noch ein großer Bestand verschiedener Seggen vorhanden. Der Graben ist mäßig arten- und blütenreich, wurde zumindest in der Vergangenheit auch als Laichgewässer von Amphibien genutzt, die heute jedoch nur noch in geringen Anteilen erkennbar sind. Der Wasserstand ist extrem abgesunken.

Merkmal	Wert
Auswertung	
Gefährdung / Einflüsse	Extrem schwankender Wasserstand, Austrocknung.
Wertgesichtspunkte	Restwasserführung, gewässertypische Biozönose, artenreich, blütenreich.
Maßnahmen	Wasserstand dringend um 0,5 m anheben und auf hohem Niveau dauerhaft sichern, Austrocknungsereignisse wie derzeit dringend verhindern, größere Röhrichtbestände eventuell zeitweilig räumen.
