Erhebungsbogen

Projekt	Ausgleichskorridor Allermöhe		Interne Nr.	52514	
			DK5 DK5-GK	7426	7428
Handlungsbedarf	Nein		DK5 - Name	Allermöhe	
Bearbeitung	BRA	Kopie	Nein	Biotop-Nr. alt	86 109
Räumliche Abbildung	Fläche		Kartierung	13.09.2004	
Anzahl Abschnitte	1		Fläche / Länge [m²/m]	1086,6858	
			Breite (lineare Abb.) [m]

Bestandsbeschreibung

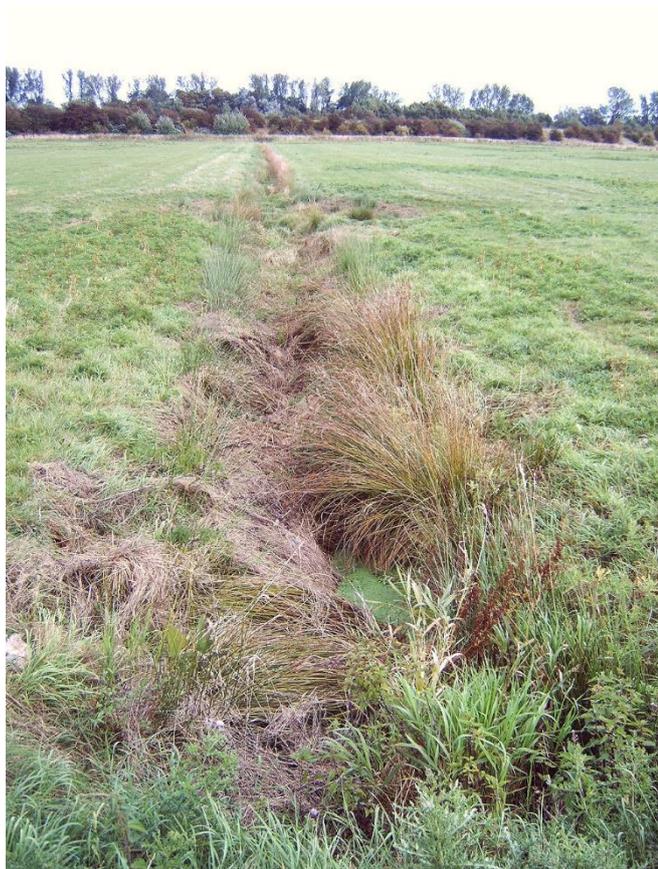
Fotodatei 7426_86_130904_1.JPG

Um 2 bis 3 m breiter Grabenbereich, meist ausgetrocknet, mit einer ca. 1 m breiten Grabensohle, etwa 0,6 bis 0,8 m unter dem benachbarten Gelände, fast vollständig überwachsen von Bachröhricht aus Flutendem Schwaden, mit wenigen Restwasserflächen, v.a. in Trittsiegeln, da der Graben vollständig von den hier dauerhaft weidenden Rindern durchweidet wird. In den oberen Böschungsbereichen bildet Flatterbinse einen nahezu durchgängigen Bestand. Von einer Pflegemahd ist Schnittgut in den Graben gelangt und verrottet in den Böschungen. Insgesamt ist der Graben sehr stark verarmt, die Vegetation besteht nur aus wenigen Arten, ist stark nitrophytisch geprägt und führt eventuell zur zusätzlichen Entwässerung des Gebietes nach Norden, da er deutlich unter dem benachbarten Gelände liegt. Ganz im Süden ist ein kleiner offener Wasserbereich mit einem kleinen Restbestand von Wasserstern vorhanden. Die Böschungen sind mäßig steil geneigt und stark zertreten, werden durch die Trittbelastung in Zukunft vermutlich weiter abgeflacht. Im Süden ist eine kleinere Grabenaufweitung von bis zu 8 m Breite vorhanden, die sehr flache breite Ufer hat und ebenfalls eine kleine, sehr stark belastete Restwasserfläche.

Merkmal	Wert
Auswertung	
Gefährdung / Einflüsse	Austrocknung, Durchweidung, Eutrophierung, extreme Verarmung.
Wertgesichtspunkte	Aktuell keine.
Maßnahmen	Graben in jedem Fall im Norden gegen die Hauptwetterung funktionstüchtig abdämmen und in die Bewässerung über das Bewässerungssystem integrieren, dauerhafte Wasserführung herstellen.
