# Erhebungsbogen

<b>Projekt</b>	Ausgleichskorridor Allermöhe		<b>Interne Nr.</b>	52527
			<b>DK5   DK5-GK</b>	<b>7426</b> 7428
<b>Handlungsbedarf</b>	Nein		<b>DK5 - Name</b>	Allermöhe
<b>Bearbeitung</b>	BRA	<b>Kopie</b> Nein	<b>Biotop-Nr.   alt</b>	<b>87</b> 110
<b>Räumliche Abbildung</b>	Fläche		<b>Kartierung</b>	13.09.2004
<b>Anzahl Abschnitte</b>	1		<b>Fläche / Länge [m<sup>2</sup>/m]</b>	771,1225
			<b>Breite (lineare Abb.) [m]</b>

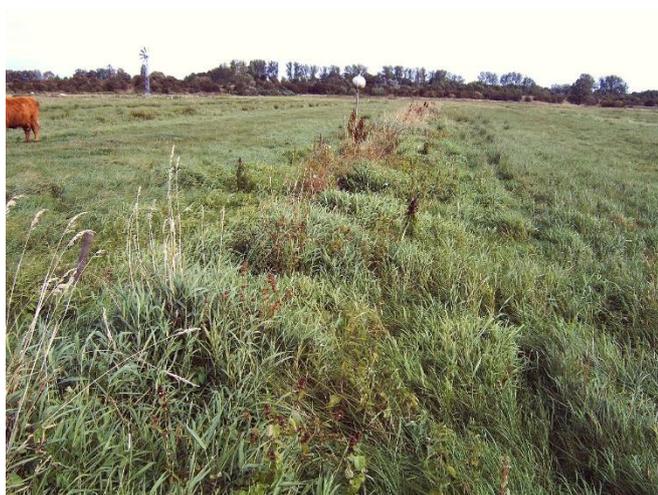
**Fotodatei** 7426\_87\_130904\_1.JPG  
**Bildbeschreibung**  
**Aufnahmerichtung**

An der Geländeoberfläche um 2,5 m breiter Grenzgrabenbereich, zentral mit einer ca. 0,5 m bis 1 m breiten Grabensohle, die 0,4 bis 0,5 m unter dem benachbarten Gelände derzeit kein Wasser mehr führt, vollständig überwachsen von nitrophytischen Röhrichtern v.a. aus Wasserschwadern und Rohrglanzgras, insgesamt jedoch noch mäßig artenreich mit weiteren Staudenarten. Am Grunde örtlich mit Beständen aus Wasserlinse, die zumindest eine zeitweilige Wasserführung anzeigt. Die Uferböschungen sind etwas heterogen, jedoch reich an Röhrichtarten und recht steil geneigt.

Merkmal	Wert
<b>Auswertung</b> Gefährdung / Einflüsse	Austrocknung, Eutrophierung, Verarmung.

Merkmal	Wert
Wertgesichtspunkte	Noch mäßig artenreich, entwickelbares Gewässerpotential, jedoch nur mit geringen Anteilen gewässertypischer Wasserpflanzenarten.
Maßnahmen	Dauerhafte Wasserführung gewährleisten, Wasserstand im Gebiet dringend anheben und auf höherem Niveau stabil halten.
