Erhebungsbogen

Projekt	Biotopkartierung Hamburg	Interne Nr.	119238
		DK5 DK5-GK	7428
Handlungsbedarf	Nein	DK5 - Name	Billwerder
Bearbeitung	BRA	Biotop-Nr. alt	780
Räumliche Abbildung	Fläche	Kartierung	29.06.2017
Anzahl Abschnitte	3	Fläche / Länge [m²/m]	1259,8714
		Breite (lineare Abb.) [m]

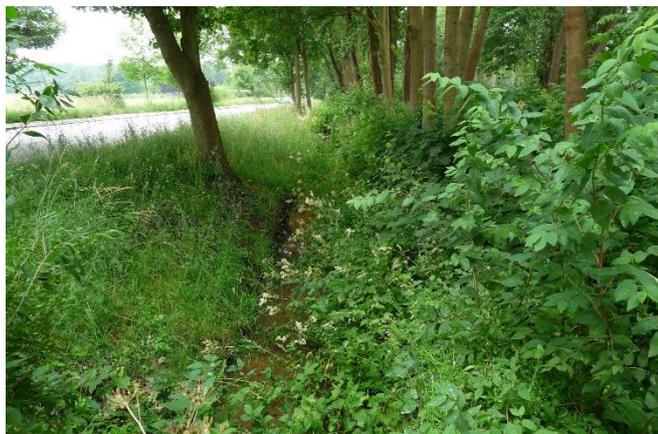
Fotodatei	7428_780_290617_1.JPG	Fotodatei	
Bildbeschreibung		Bildbeschreibung	
Aufnahmerichtung		Aufnahmerichtung

Merkmal	Wert
Auswertung	
Gefährdung / Einflüsse	Extrem belastetes Wasser mit sehr hohen Eisenockeranteilen, vermutlich auch belastetes Ablaufwasser von der benachbarten Straße her.
Wertgesichtspunkte	Offenbar dauerhafte Wasserführung und Eignung als Lebensraum für Fische und Amphibien.
Maßnahmen	Entlang der Straße sind voraussichtlich kaum Maßnahmen sinnvoll umsetzbar, der Wasserstand ganz allgemein sollte im gesamten Gebiet so hoch wie möglich gehalten werden, bezogen auf die unmittelbar benachbarten Biotope ist hier keine negative Auswirkung von Wasser zu befürchten. Dies könnte auch die extreme Eisenockerbelastung reduzieren helfen.
