# Erhebungsbogen

<b>Projekt</b>	Biotopkartierung Hamburg		<b>Interne Nr.</b>	119300
			<b>DK5   DK5-GK</b>	<b>7428</b>
<b>Handlungsbedarf</b>	Nein		<b>DK5 - Name</b>	Billwerder
<b>Bearbeitung</b>	BRA	<b>Kopie</b> Nein	<b>Biotop-Nr.   alt</b>	<b>791</b>
<b>Räumliche Abbildung</b>	Fläche		<b>Kartierung</b>	19.07.2017
<b>Anzahl Abschnitte</b>	1		<b>Fläche / Länge [m<sup>2</sup>/m]</b>	282,1492
			<b>Breite (lineare Abb.) [m]</b>

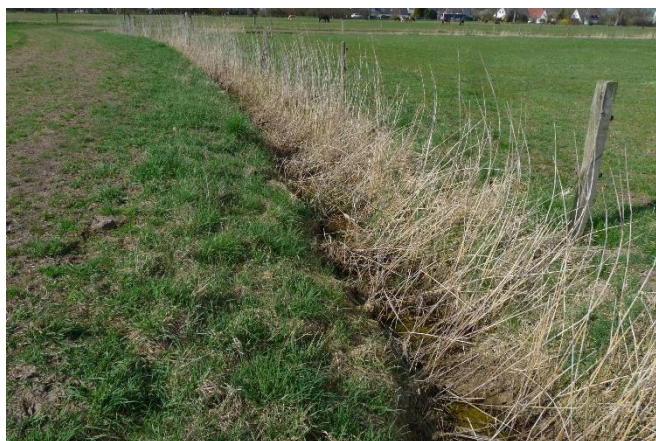
**Fotodatei** 7428\_791\_190717\_1.JPG

An der Geländeoberfläche um 3 m breiter Grabenbereich, im Norden mit angrenzender Pferdeweide, im Süden mit Reitweg bzw. Wirtschaftsweg. Die oberen Ufer auf jeweils ca. 0,5 bis 1 m Breite glatthaferwiesenartig bewachsen, auf der Nordseite selten gepflegt oder genutzt, auf der Südseite regelmäßig gemäht. Dazwischen liegt ein recht steilwandiger Graben mit einer nur etwa 0,5 m breiten Wasserfläche, die fast 1 m unter dem benachbarten Gelände wenig Wasser führt, welches stark von Eisenocker belastet ist und ohne sichtbaren Bewuchs durch Wasserpflanzen. Lediglich ganz im Westen ist ein Abschnitt geöffnet worden, in dem v.a. Wasserstern dominiert. Im übrigen ist der Graben recht kräftig überschattet und hauptsächlich überwachsen von Röhricht aus Schilf, das jedoch recht locker steht, aber darauf hindeutet, dass in der Vergangenheit intensive Nutzungen mit Herbzideinsätzen in den Nachbarflächen stattgefunden haben. Insgesamt recht artenarm ausgeprägter, stark belasteter, deutlich entwässernder Graben.

Merkmal	Wert
<b>Auswertung</b>	
Gefährdung / Einflüsse	Starke Eisenockerbelastung, starke Entwässerung, großer Flurabstand, geringe Artenvielfalt.
Wertgesichtspunkte	Aktuell keine.
Maßnahmen	Der Wasserstand im Gebiet sollte allgemein dringend angehoben werden, um das Eisenockerproblem zu vermindern.
