Erhebungsbogen

Projekt	Biotopkartierung Hamburg		Interne Nr.	119302
			DK5 DK5-GK	7428
Handlungsbedarf	Nein		DK5 - Name	Billwerder
Bearbeitung	BRA	Kopie	Nein	Biotop-Nr. alt
Räumliche Abbildung	Fläche		Kartierung	19.07.2017
Anzahl Abschnitte	2		Fläche / Länge [m²/m]	369,1452
			Breite (lineare Abb.) [m]

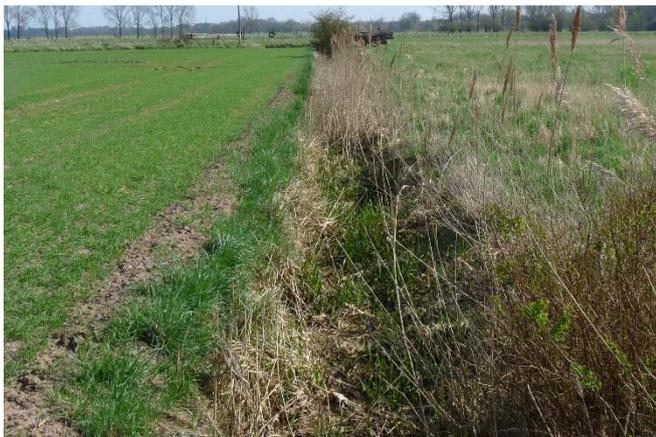
Fotodatei 7428_793_190717_1.JPG**Bildbeschreibung**
Aufnahmerichtung

Rund 1 m in das Gelände eingeschnittener Graben mit recht steilen Wänden, mit angrenzenden Intensivnutzungen. Auf der Nordseite mit Getreideacker, auf der Südseite mit Grasacker. Die Nutzungen reichen relativ dicht an die Böschungen heran. Der Grabenbereich ist um 3 m breit, die Böschungen sind v.a. grasreich bewachsen mit höheren Anteilen von Quecke und Glatthafer. Im Grabenverlauf gibt es zwei einzelne Sträucher: einen Weißdorn und einen gepflanzten Spierstrauch. Die Grabensohle liegt gegenwärtig vollständig trocken, Reste von Röhrichtern aus Schilf, Rohrglanzgras und Flutendem Schwaden zeigen an, dass zeitweilig eine Wasserführung bestanden hat. Insgesamt ist der Graben ausgesprochen artenarm ausgeprägt, fast ausschließlich von Gräsern bestimmt - ein Hinweis darauf, dass die Artenvielfalt durch Herbizide beseitigt worden ist. Nur am östlichen Ende ist über kleine Abschnitte noch etwas Wasser erhalten, das vollständig von einem Flutrasen aus Flutendem Schwaden überwachsen ist.

Merkmal	Wert
Auswertung	
Gefährdung / Einflüsse	Extreme Entwässerung des Gebietes, Verlust von offenen Wasserflächen durch zu niedrige Wasserstände, extreme Artenverarmung durch Intensivnutzung. Die Röhrichte können in Teilbereichen als Brutvogelhabitat dienen.
Wertgesichtspunkte	Der Wasserstand im Gebiet sollte allgemein angehoben werden, stabil auf höherem Niveau gehalten werden, die Nutzung muss zumindest in Grabennähe extensiver erfolgen, um die Einflüsse von Düngemitteln und Pestiziden zu reduzieren.
Maßnahmen
